Nd:YAG 레이저로 용접한 Inconel Tube의 C링 응력부식시험

C-Ring Stress Corrosion Test for Inconel Tube Welded by Nd:YAG Laser

인하대학교 기계공학과 김재도, 문주홍
한국원자력연구소 정진만, 김철중

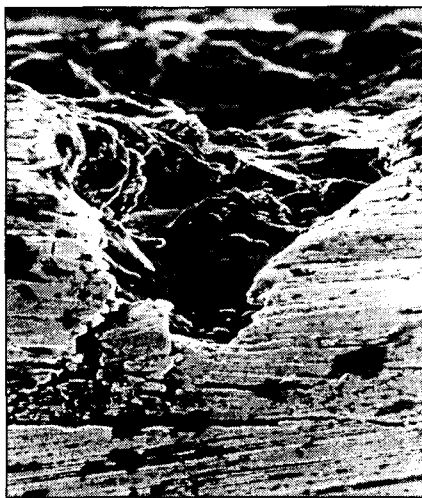
Fig. 1 SEM micrograph showing the corrosion after immersion in corrosion solution ; (a) SCC after pitting in sulfate solution at 60ksi for 1624hr, (b) SCC in caustic solution at 60ksi for 2008hr

Fig. 1(a)에서 보는 바와 같이 sulfate분위기에서는 심한 공식(pitting)이 발생하여 균열이 발생하였다. 시편 표면에 따라 공식이 많고 적음이 나타나 분석하는 부위마다 차이가 났다. 공식이 나타나지 않은 부위에는 부식깊이도 적고 균열도 나타나지 않았다. 그러나 공식이 있는 부위에는 표면에서 부식이 깊게 나타났으며 응력부식균열도 발생하였다. caustic분위기에서는 표면전체에 검은 색을 띄는 부식층이 생겨났으며 응력부식균열은 몇 개의 시편에서 발생되었다. Fig. 1(b)에 caustic분위기에서 응력부식균열이 나타난 것을 볼 수 있다. 또한 Fig. 2(a)에서 처

럼 primary water분위기에서는 거의 부식이 일어나지 않았다. 응력부식균열의 종류로는 입간 파손(intergranular failure)과 입내파손(transgranular failure)으로 구분되는데 Fig. 1(a)과 Fig. 1(b)에서 보여진 응력부식균열로는 확인할 수가 없었다.
