사후 모발의 풍화작용

홍완성*·임도선**·장병수

동남보건대학 임상병리과, 물리치료과*

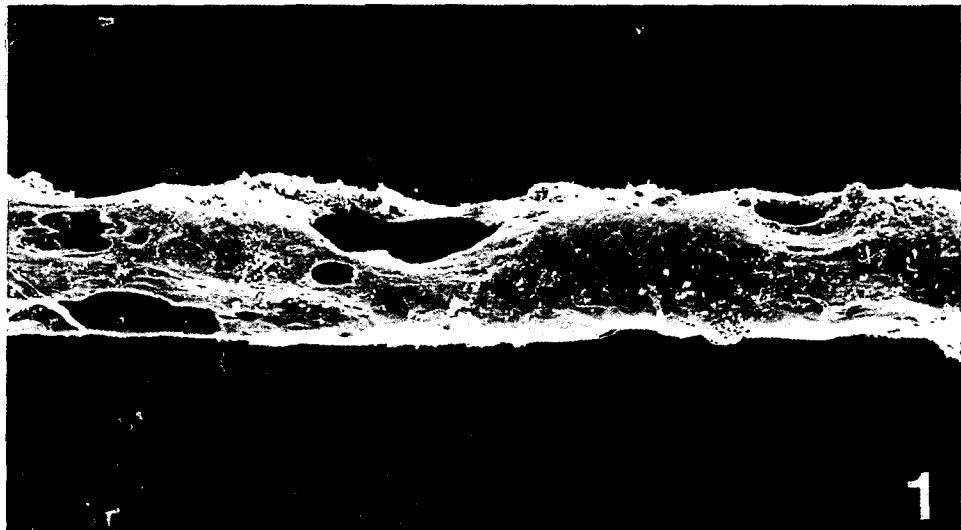
그림 1) 사후 25년이 경과된 모간(hair shaft)의 주사전자현미경 사진. 모간의 소피총은 다 떨어져 나갔고 바깥 피질의 일부분이 존재하여 그 형태만 유지하고 있다. (X 500)

사후 15년이 경과된 조직 표본에서 모간의 풍화현상은 뚜렷하게 관찰되었다. 모간의 손상은 수질부에 가까운 피질의 안쪽 부위에서 피질의 각화세포들이 파괴되었으며, 동시에 피질이 완전히 손상된 부위의 소피총이 떨어져 나가면서 일어났다. 이런 현상은 수질을 구성하는 섬유들이 친수성의 성질을 가지고 있어서 소피총의 손상보다 더 신속하게 일어나는 것을 확인하였다. 이 시기에 모간의 외부형태적 변화는 모간의 소피총에 작은 구멍이 형성되었고 내부의 수질부위까지 피질의 각화세포가 파괴되면서 macrofibril 사이에 많은 공간을 형성하였다. 사후 20년이 경과된 표본에서 모간은 육안적으로 형태를 유지하고 있으나 광학현미경상의 가로로 절단한 조직표본에서 피질은 거의 파괴되어 소피총 쪽의 일부 피질만이 존재하여 마치 내부가 텅빈 대나무 모양의 형태를 하고 있다. 사후 25년이 경과된 모간은 육안적으로 그 형태는 유지하고 있으나, 전자현미경상에서 소피총은 부식되어 떨어져 나갔으며 피질의 외부층에 의해서 그 형태만을 유지하고 있다.

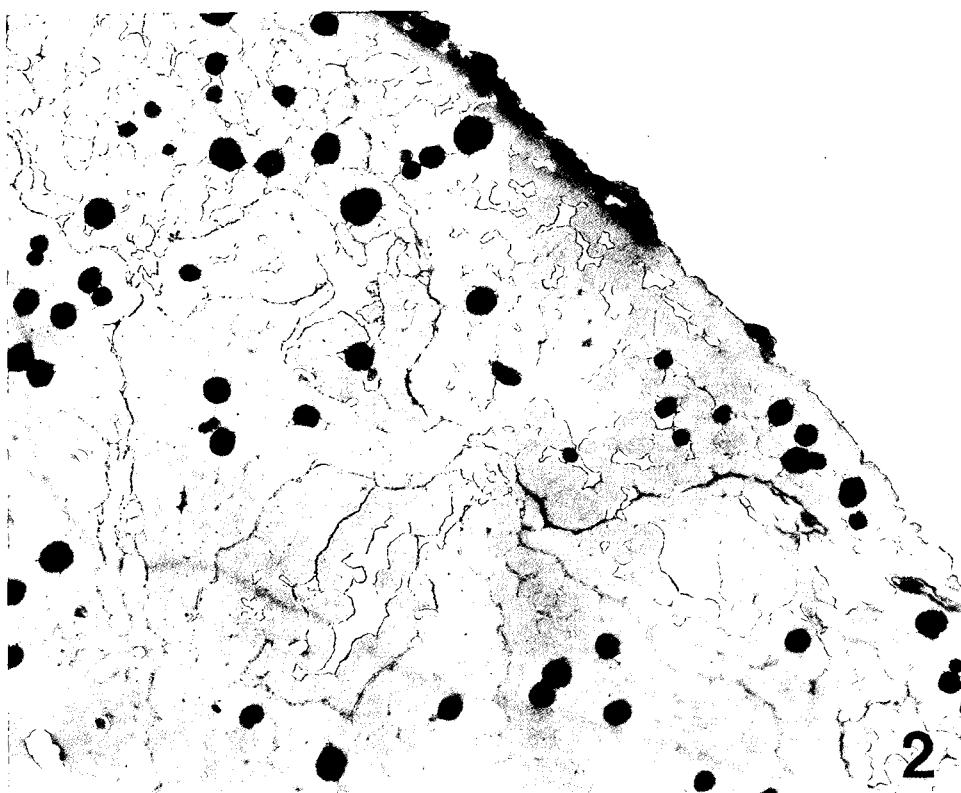
그림 2) 사후 25년이 경과된 모간의 투과전자현미경 사진. (X 10,000)
