# 초내열합금강의 온간회전단조용금형소재 적용연구

(주)봉신 단조사업부

한국생산기술연구원 생산공정기술연구팀

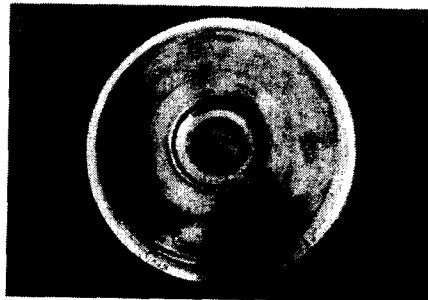
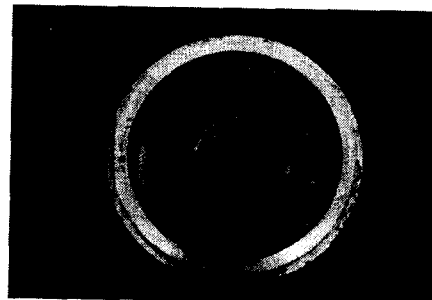
(a) Upper Die

(b) Lower Die

Fig.6 Super alloy금형 (제품5,000개 단조후)

단조품	DBN-a (Fig.4 (c))		
금형재질	STF4	STD61	초내열합금+STD61
금형구조	일체형	일체형	이중링
열처리	-	Plasma nitriding	용체화처리 + 시효경화처리
표면경도	HRC40	1300Hv	HRC42
금형수명	80개	200개	5,000개 이상
비고	상,하형 보스부의 심한 마모 및 함몰로 작업중단(Fig.5)	←	상하형 모두 보스필렛부에 반경방향 hair crack 이 크랙이 발견되었으나 재사용가능(Fig.6)

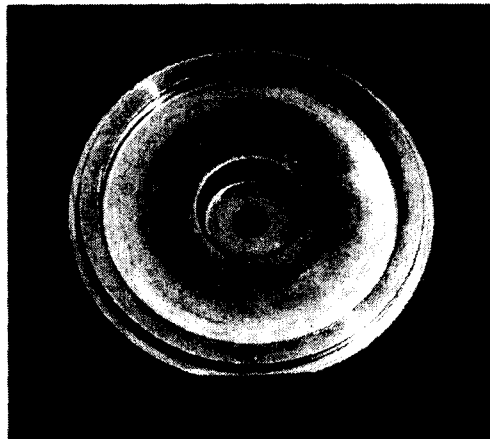
- a) 이종재질간 열팽창계수 차이로 인한 Holder의 파손
- b) 과도한 성형압으로 인한 Holder의 파손
- c) Shear stress에 의한 Insert의 파손

(c) shear stress에 의한 파손

양산실험중 여러 형태의 금형 파손이 관찰되었으며 이를 발생원인별로 분류하여 Fig.9에 요약하였다.
