쌍계사 오층석탑 실물 크기 모델의 지진시험

Seismic Test of a Full Scale Model of Five-Story Stone Pagoda of Sang-Gye-Sa

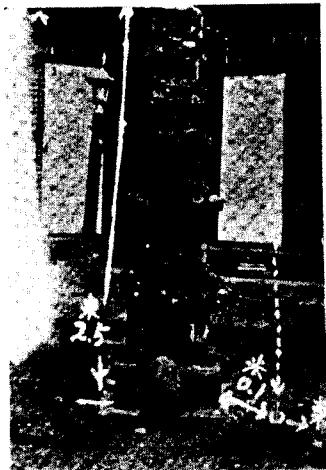
그림 2. 금당 앞에 있던 오충 석탑의 두부 추락

- 종무소의 천장 추락 및 파손 [그림 1]
- 경내의 돌담 붕괴
- 대웅전앞 지반 균열
- 금당 앞에 있던 오층석탑의 두부 추락 [그림 2]
- 진감선사 대공탑비에 균열성장

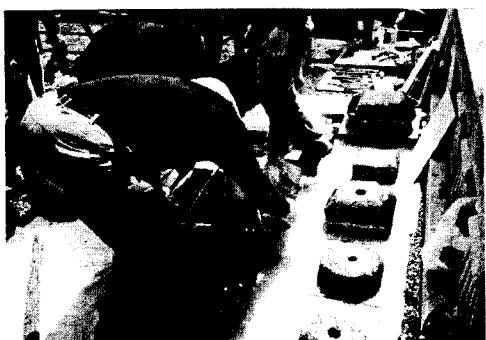
그림 3. 쌍계사 오충석탑 해체

탑의 구조, 연결부 상세 및 재료특성을 확인하고 기하적 형상을 정밀하게 계측하기 위하여 탑을 해체한 후 다시 복원하였다 [그림 3]. 건축사를 전공하는 서울대학교 전봉희 교수, 전남대학교 천득염 교수와 전남대학교 지질과학과 김성균 교수, 서울대학교 지구환경시스템 공학부의 김재관 교수, 전석원 교수가 대학원생들과 같이 참여하였다. 공동연구기관인 한전연구원에서는 이종립 박사와 신진수 박사가 입회하였다. 탑의 해체작업은 대한석불조사원의 이재순 대표가 직접 주도하였다. 전석원 교수는 접촉면의 Profile 을 계측하기 위한 목적으로 석탑의 구성 요소간의 접촉면의 석고형을 제작하였다 [그림 4]. 이 석고형은 3월 28일 서울로 수송하였다.

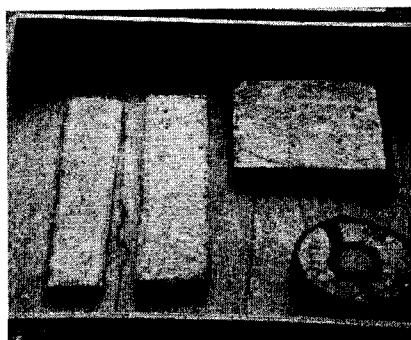
그림 4. 석탑 접촉면의 석고형

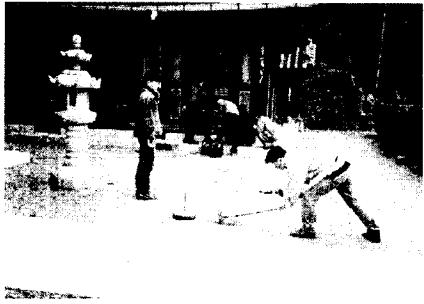
그림 5. 쌍계사 경내 지반조사

지진지반운동에 미치는 지층의 영향을 구명하기 위하여 지반조사를 실시하였다 (서울대 정충기 교수, 경희대 목영진 교수 외 3명). 도화지질에서 시추를 실시하였고, 표면파탐사와 Cross Hole 시험을 실시하였다. 시추는 금당 아래의 공지에서 실시하였고 SASW 시험은 금당아래, 금당, 종무소 등 3개소에서 실시하였다 [그림 5].

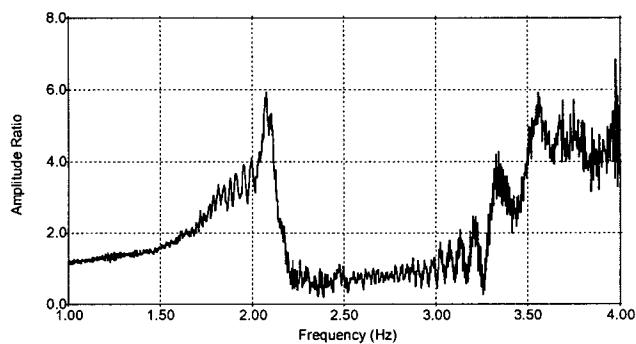
그림 7. Sine sweep test 결과 환률석에서 계측된 A 방향의 응답 함수

그림 7과 그림 8은 수평 A, B 두 방향으로의 Sine sweep test 결과 환륜석에서 계측한 응답의 전

달 함수이다. 그림에서 두 방향의 진동특성에 약간의 차이가 있음을 확인할 수 있다. A 방향으로는 1차 모드의 고유진동수는 2.1 Hz임을 알 수 있다. 그에 비하여 B 방향으로는 1차 모드의 고유진동수가 2.0~2.4 Hz 범위에 있으며 A 방향보다는 약간 높다는 것을 알 수 있다.

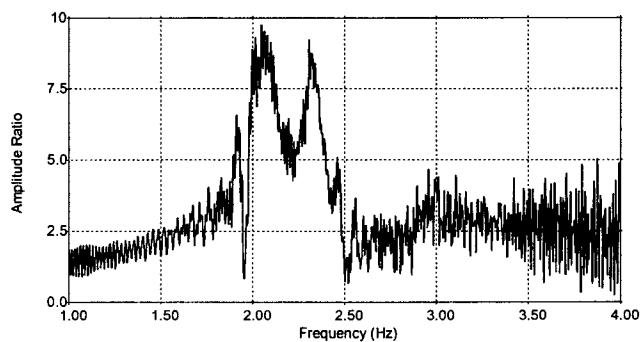
그림 8. Sine sweep test 결과 환률석에서 계측된 B 방향의 응답 함수

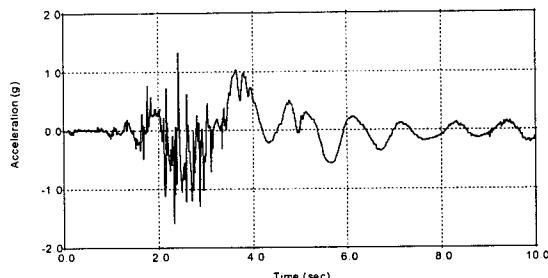
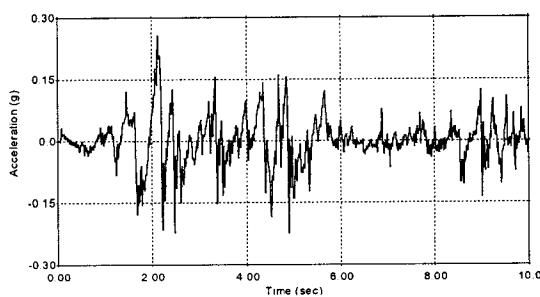
(a) 탑두에서의 응답 시간 이력

(b) 입력 지진 시간 이력

그림 9. 가속도 시간 이력 (EPGA = 0.16 G)

1940년 El Centro 지진의 NS 성분을 입력운동으로 사용하여 얻은 결과를 요약하고자 한다. A 방향으로 가진하였을 때는 0.16 G [그림 9, 10], B 방향으로는 0.14 G에서 탑두가 추락하였다. 수평, 수직성분을 동시에 가진하였을 때는 A 방향으로 0.18 G, B 방향으로는 0.14 G에 탑두가 추락하였다.

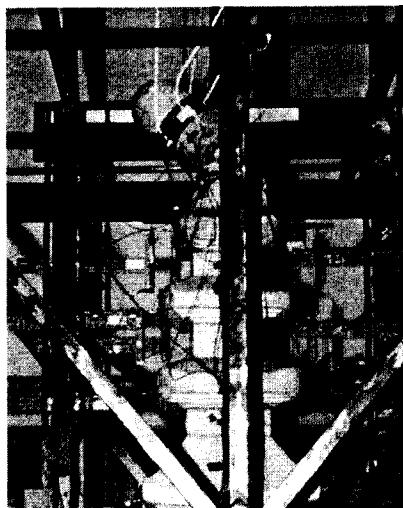
그림 10. 탑두의 추락 (EPGA=0.16 G)
