동기발전기 회전자 계자접속부의 예각변형 방지구조에 관한 연구

조지원, 조창주
한국전력공사, 서인천복합화력발전처

Study on The Preventive Structure of Field Lead Connector's V-Notch on Synchron

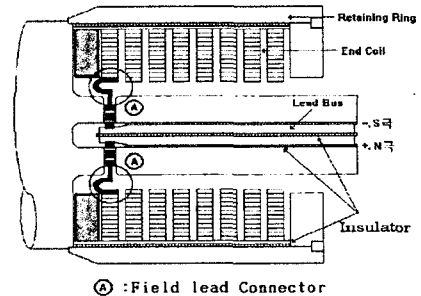
그림2-1은 회전자의 집전 환 축 단면도이고, 그림2-2는 계자접속부의 확대도 이다.

① : Field lead Connector
pic.2-1 회전자의 집전 환 축 단면도

pic.2-2 계자접속부의 확대도

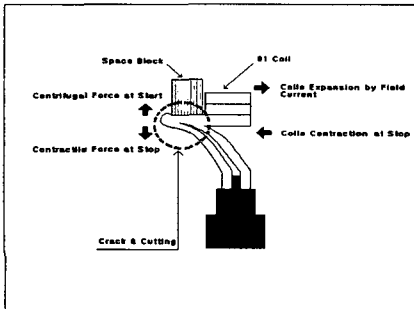
그림2-3은 계자접속부가 기동 시에 원심력에 의하여 원주 방향으로 코일이 이동하고, 계자 전류 및 전압이 공급되면서 계통에 병입되어 운전중인 경우에는 계자 권선의 운전전류에 의한 온도상승(I²R)에 의하여 양 축방향(Collector, Turbine)으로 팽창되며, 정지 시에는 반대로 수축하는 반복적인 현상이 발생된다. 이러한 반복적인 현상을 완화하기 위하여 계자접속부는 유연한 재질로 사용하고 있으나, 기동, 운전, 정지의 반복 및 일정기간

과 후 예각 변형(V-Notch)의 현상이 발생하여 변형된 부위가 저주파 피로에 의하여 균열이 생성, 가속화되어 마침내는 손상, 절단된다. 특히 반복하여 가동 시 원주방향으로 원심력에 의한 예각변형은 가속화되어 손상의 주원인이 된다. 계자접속부에 대한 원심력을 계산하면 다음과 같이 나타낼 수 있다.

∴ 계자접속부의 원심력은 443.8 kg 작용한다.

이러한 원심력은 가동될 때마다 작용하여 손상을 가속화한다.

pic.2-3 계자접속부의 손상 과정

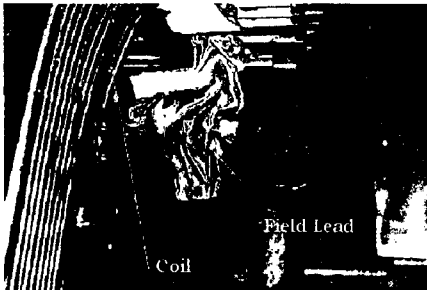
최초로 내시경(Borescope)을 활용하게 된 동기는 '97.10 제4호기 가스터빈발전기의 회전자 채 권선 기간에 Retaining Ring을 분해하여 코일 단(Collector 측)의 계자접속부(Field Lead)를 점검한 결과, 그림 2-4와 같이 N, S극이 완전히 절단된 상태를 확인하고 이에 대한 영향 및 점검방법을 면밀히 검토하게 되었다.

pic.2-4 계자접속부의 손상

'97.10 제4호기 가스터빈발전기 회전자의 권선 절연물 교체 정비 차 회전자의 내부를 분해한 결과 N, S 극의 계자접속부(Field Lead)가 절단되어 원형복구 하고자 기계적, 열적, 응력에 대한 보완 대책으로 계자접속부(Field Lead)를 절연테이프(Glass Wool Tape)로 감고 절연 바니시로 처리하여 1년간 운전 후 계자접속부(Field Lead)를 내시경을 이용하여 점검한 결과, 계자접속부의 절곡 부분에 대한 근본적인 해결이 미흡하였다. 따라서 이 부분에 대한 구조적 개선을 다음과 같이 시행하였다.

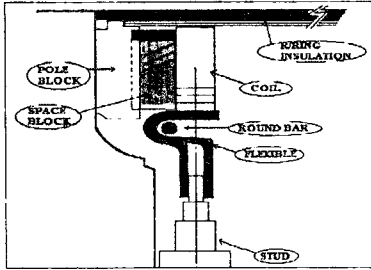
클로 인한 변형(절곡)과 균열 및 발전기 회전자 가동 시 원주방향으로 발생하는 원심력에 의한 변형 등을 방지하고자 그림 2-7에서 나타낸 바와 같이 계자의 N, S 극 계자접속부(Field Lead Connector)에 곡률 반경을 유지하기 위하여 계자접속부의 절곡 부위에 절연 환봉이 결합되는 구조로 고안하였다.

pic.2-7 최초 구조개선도

그러나, 그림 2-7에서 계자접속부를 지지(space block)하는 블록이 접속부의 절곡 부에 대한 고려 없이 평면으로 설치되어 장기간 운전할 경우에는 원심력과 수축력 등으로 절연 테이프의 이탈, 계자접속부의 변형, 절연 환봉의 이탈이 예상되어 지지 블록도 계자접속부의 형상을 고려하여 개선 시행하였다.

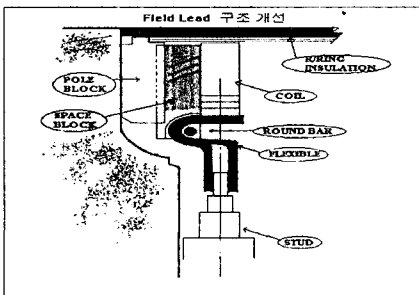
계자접속부의 절곡 부위가 삽입되는 내측 삽입부를 형성하고, 삽입부의 양측에는 절연 환봉이 볼트 체결되는 절연 환봉 삽입 공으로 형성된 지지 블록을 구성하여, 절연환봉 삽입 공을 통해 삽입부에 결합되는 계자접속부의 절곡 부위 내 측으로 절연 환봉을 결합하여 동기발전기 회전자 계자접속부의 예각변형을 방지하도록 구성한 것으로 그림 2-9와 같이 시행하였다.

pic.2-9 최종 구조개선

이와 같은 본 계자접속부의 구조개선은 발전기의 가동 및 정지 반복에 의한 계자접속부의 예각변형 발생으로 계자접속부의 균열, 손상을 완벽하게 방지함으로써, 발전기의 불시 고장을 예방하여 원활한 전력공급이 가능토록 하였고, 특히 일일 가동, 정지 운전환경에 있는 복합화력 발전기의 불시 및 과급 정지의 예방효과가 크며, 일일 가동 정지 운전을 담당하는 복합화력의 가스터빈발전기 전 호기에 적용 시 불시 및 과급정지 예방이 가능하여 회전자의 수명을 연장하여 고장으로 인한 복구비, 지장 전력비 등의 비용이 절감되어, 경제적 과급효과가 매우 커서 실사용에 있어서 매우 유용한 획기적인 구조 개선이다.
