암반 절취사면의 문제점 및 개선방향

Problem and Its Improvement of Rock Slope

김성환, Sung-hwan Kim

한국도로공사 도로연구소 수석연구원, Research Director, HRC, Korea Highway Corporation

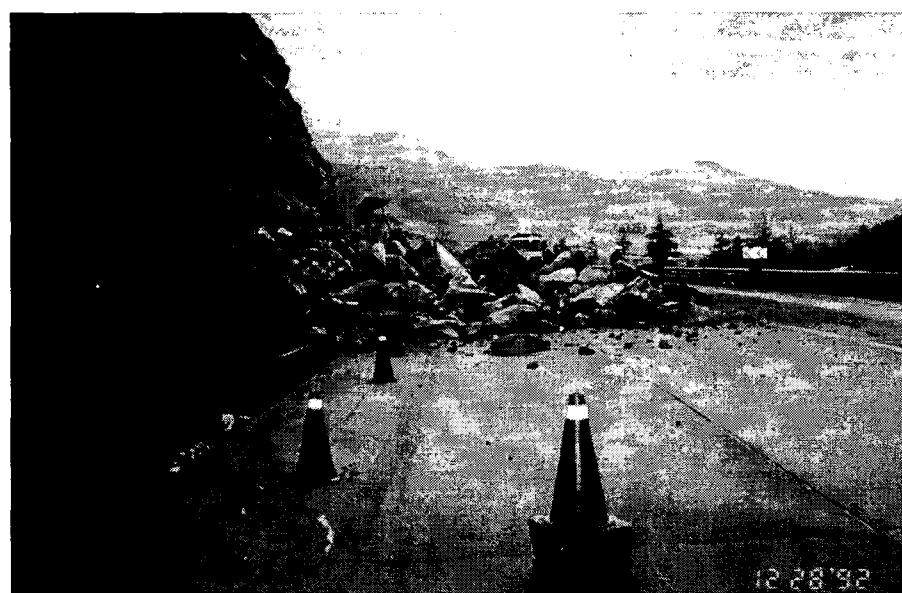
그림 1.1 사면의 붕괴

암반사면은 지질구조에 따라 다양한 붕괴양상을 나타내므로 건설공사가 활발히 진행됨에 따라 많은 붕괴사례를 보이고 있다(사진 1.1). 특히 고속도로 공사에서 1995년에서 1999년 중반 까지 2800개의 대상 사면 중에 500여 개의 사면에서 크고 작은 붕괴조짐을 보이거나 활동이 발생되어 보완 조치를 시행한 바가 있다. 이러한 현상으로 많은 공사 비용이 추가로 소요되었을 뿐만 아니라 공사기간도 연

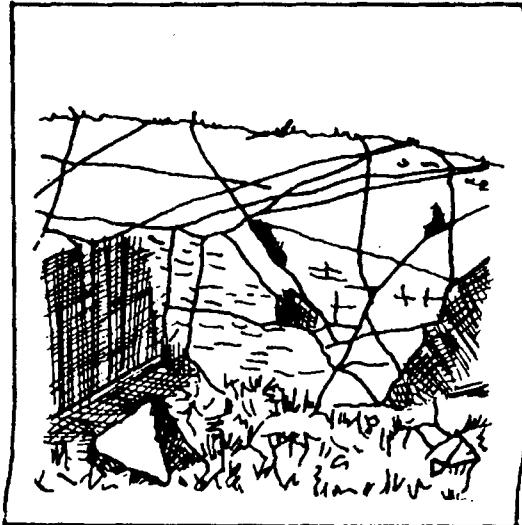
그림 2.1 절리면 발달 예

암반(rock mass)은 암석(rock)에 절리나 단층 등 불연속면을 포함하는 비교적 큰 규모의 돌덩어리이다. 암반사면의 안정성은 암반 내에 발달하고 있는 이 불연속면에 의해 크게 좌우되며, 암반의 중요한 물리적, 역학적인 특성은 이들 불연속면의 기하학적인 형상, 크기, 분포의 합수가 될 수 있다(그림 2.1). 그러므로 암반사면의 안정성 평가는 불연속면의 분포, 형태, 공학적 특성에 의해서 결정되는데 이를 위해서는 암반 내에 분포하는 불연속면의 공학적인 성질을 정량적으로 파악하여야 한다.

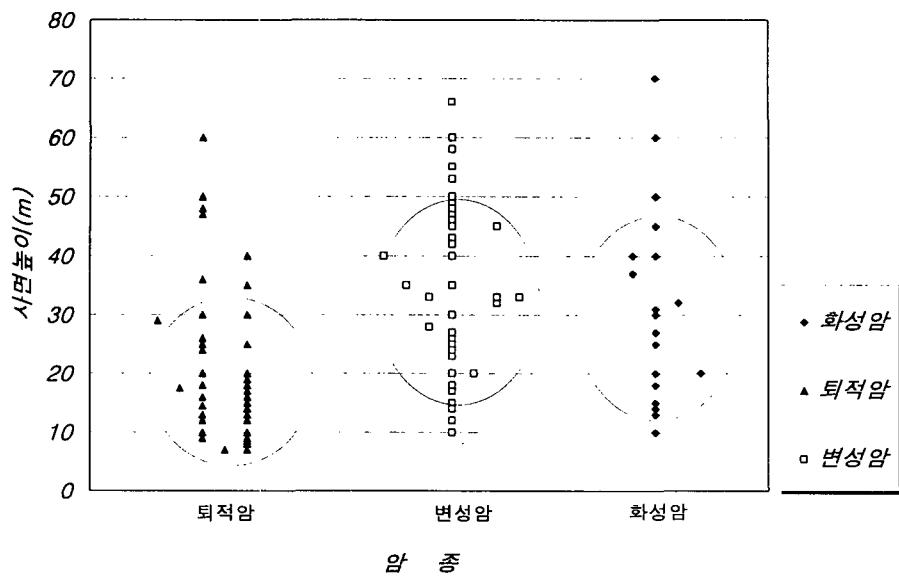
그림2.2 암종에 따른 사면높이 분포

사면높이는 그 지역에 분포하는 산들의 형상과 밀접한 관계를 갖는데 전반적으로 지역에 따라 사면높이의 차이를 보인다. 절취사면의 높이를 퇴적암, 변성암, 화성암으로 대별하여 분포를 살펴보면 그림 2.2와 같다.

퇴적암에서는 20m 이하의 비교적 낮은 사면높이의 구릉지를 형성하는 경우가 많다. 특히, 구마고속도로 및 경부고속도로 대구-부산간에 많이 분포한다. 그러나 중앙고속도로의 경우는 20m 이상 되는 대절토 사면도 다량 분포하는 것으로 나타났다. 변성암의 경우는 비교적 높은 사면이 다량 분포하는 것으로

로 30-40m 정도의 사면 분포를 보인다. 그리고 화성암의 경우는 변성암보다는 다소 낮은 사면높이가 다량 분포를 보이는 것으로 나타났다.

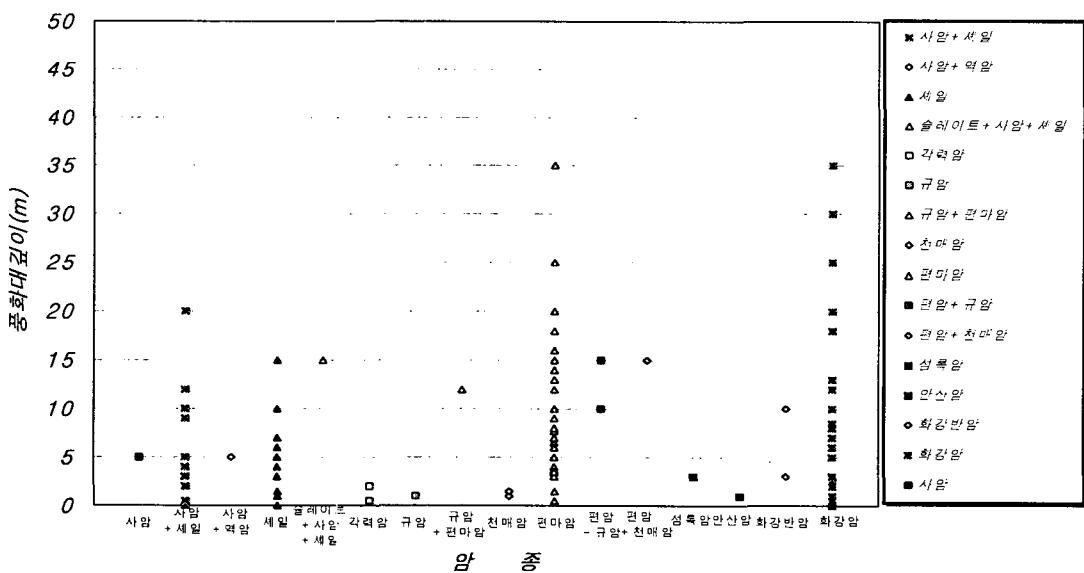
그림 2.3 암종별 풍화대 깊이

암종별로 풍화대의 평균깊이를 살펴보면 표 2.3, 그림 2.3과 같은 결과를 얻을 수 있다. 풍화대의 깊이는 토층과 풍화암을 포함하는 깊이로서 퇴적암에서는 평균 6.0m의 분포를 보이는데 남동측의 경상퇴적분지에서는 주로 분포하는 층에서는 약 5m를 나타낸다. 그리고 변성암을 이루는 사면에서는 8.5m의 풍화대 심도로 비교적 깊은 풍화심도를 보인다. 화성암을 이루는 사면에서는 평균 4.8m로 영동고속도로의 대관령구간에서는 매우 얕은 풍화심도를 보이나 원주-진부구간에서는 전반적으로 깊은 풍화심도를 보이는 것으로 나타났다.

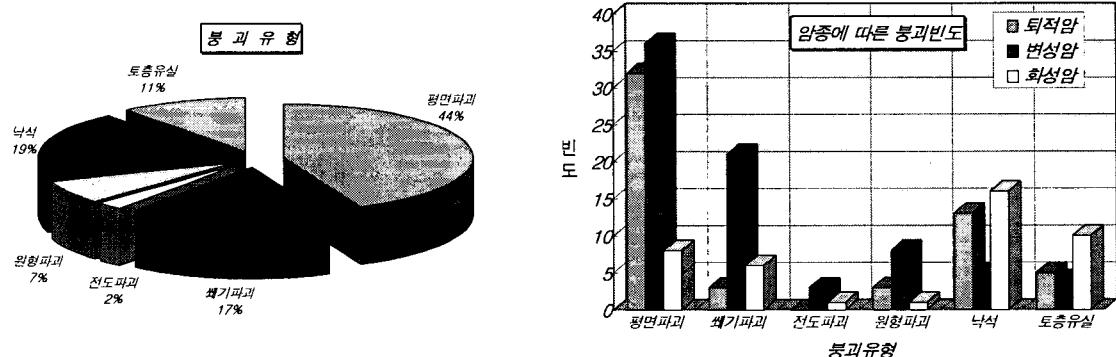
그림 2.4 암종에 따른 사면붕괴의 유형별 빈도

일반적으로 암석사면은 크게 평면파괴, 쐐기파괴, 전도파괴, 원형파괴의 네가지 붕괴유형을 갖는데 이는 퇴적암, 화성암 및 변성암에 따라 발달하는 불연속면의 특성에 차이를 보이므로 사면을 형성하는 암종과 매우 밀접한 관계를 갖는다. 조사된 사면은 화성암으로 화강암, 화강반암, 안산암, 섬록암, 퇴적암으로는 사암, 세일, 화산각력암이며 변성암으로는 편마암, 편암, 천매암, 규암으로 이루어진 사면이다. 전국에 분포하는 고속도로에서 발달하는 사면을 대상으로 조사된 암종에 따른 붕괴현황은 그림 2.4와 같다.

본 결과에 의하면, 평면파괴가 전체 붕괴개소의 44%를 차지하며 변성암과 퇴적암에서 우세하게 발생하고 다음으로 낙석, 쐐기파괴, 토층유실의 순으로 나타났다. 평면파괴는 주로 사면과 유사한 방향의 지질구조에 의해 발생되는 것으로 퇴적암에서는 주로 층리가 변성암에서는 단층 및 절리가 주된 지질구조가 된다. 암석의 종류별로 붕괴양상을 도시하면 그림 2.5와 같다.

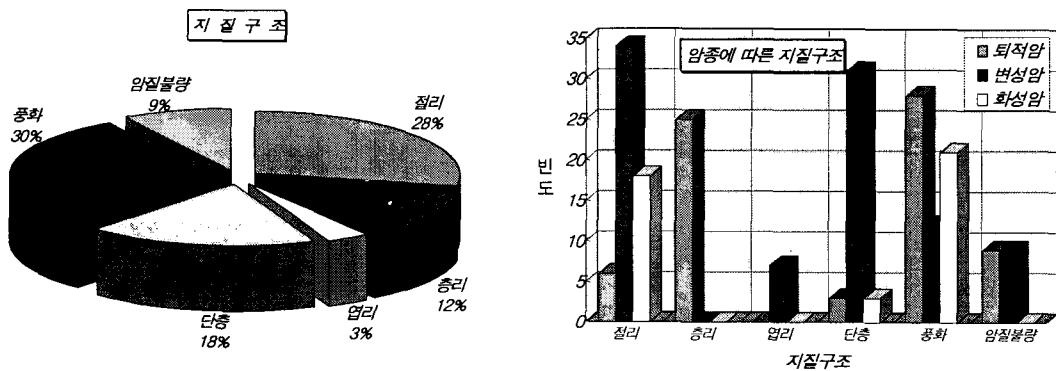
그림 2.6 지질구조에 의한 붕괴양상

조사된 사면중 특히 암반내에 발달하는 지질구조중 그림 2.6에서 보는 바와 같이 절리는 모든 암석에 발달하는 지질구조이므로 각 암종에 따라 비교적 고른 분포를 보인다. 층리는 퇴적암의 지질구조로 층리면에 의해 평면파괴가 주로 발생되었으나 세일층의 풍화로 인해 사암이 낙석되기도 한다. 그리고 엽리는 변성암의 지질구조로 인해 평면파괴 및 쐐기파괴가 발생하기도 하며 단층에 의한 사면블리ュ는 변

성암에서 우세하게 나타나고 있다. 그러나 변성암에서 암질불량으로 인한 붕괴양상도 빈번히 나타나고 있다.

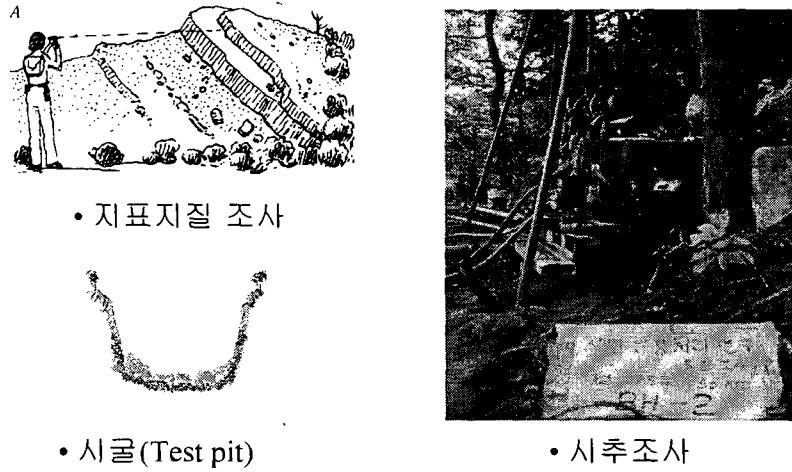
그림 3.1 일반설계에 적용되는 지반조사 방법

엇보다 발주처의 제한된 예산으로 충분한 지반조사비의 반영이 어려워 시공 중에 잦은 설계변경을 유발한다. 설계 중에 해결되어야 할 많은 요소들이 건설의 최종단계인 시공자에게 전가되고 있는 실정이다. 현행 사면관련 지반조사는 그림 3.1과 같이 크게 3가지 방법을 적용하고 있다. 절취사면의 조사는 대부분 시추조사에 의존하고 있다. 따라서 현재 주어진 조사 방법만으로는 사면안정성 판단을 위한 기본자료로 활용할 수 없다(표3.1). 그래서 대부분의 설계물성치는 발주처에서 제공되는 시방서의 표준 값을 적용하고 있다.

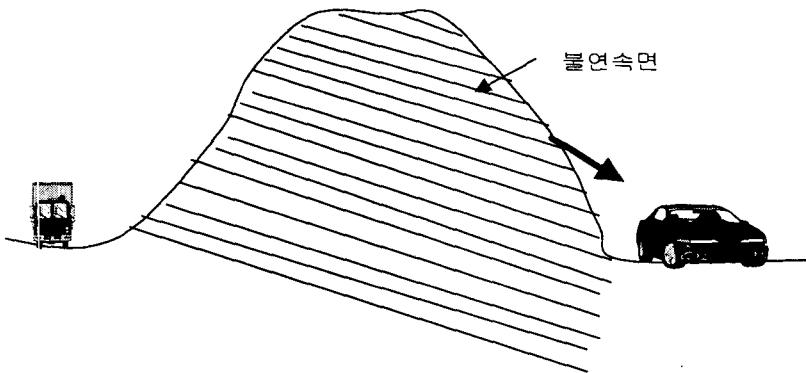
그림3.2 노선의 위치에 따른 불연속면의 영향

노선선정을 위한 기본설계 시에 지반 조사자의 참여가 이루어지지 않고 있다. 노선선정 시에 지형 및 지질을 고려하여 선형결정을 하는 것이 절대적으로 필요하다. 그럼 3.2와 같이 우측방향으로 노선이 잡히면 절취면의 경사를 불연속면의 경사각과 일치시켜야 하므로 많은 공사비가 예상된다.

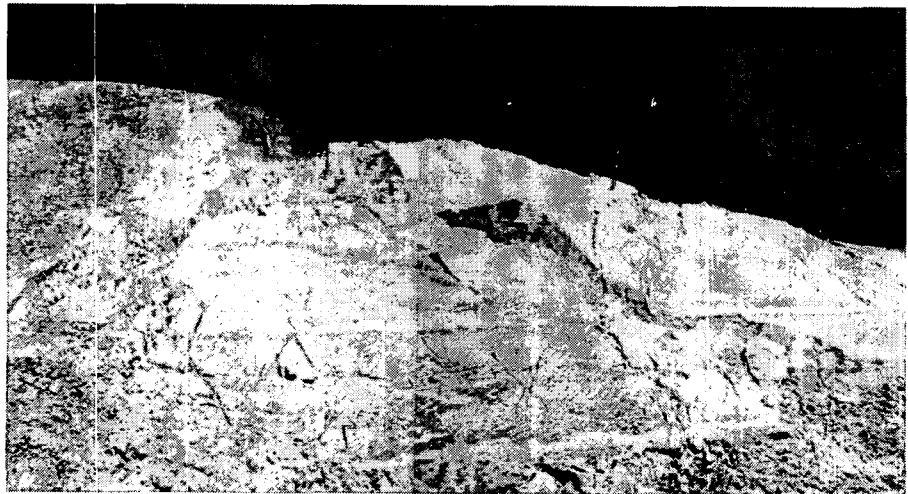
그림 3.5 시공중 붕괴 사례

기존의 지반조사방법에 의한 자료를 바탕으로 설계된 암반사면은 시공 중에 많은 문제점을 야기 시킬 수 있다. 최근 고속도로 공사현장에서 시공중이나 완료 후에 사면 붕괴가 발생된 사례가 무려 200여 건이나 되었다. 한 예로, 공사완료 후에 사면붕괴된 사례를 보면 추가적인 공사비는 24억이(한 곳에서 발생한 경우) 소요되어 많은 경제적인 손실뿐만 아니라 공사기간이 지연되는 사례가 발생하였다. 따라서 설계기간 중에 지반조사 자료를 이용하여 절취사면의 특성을 파악하는데 한계가 있다. 암반 절취면의 특성은 시공 중에 절개면에서 가장 정확하게 파악이 된다. 공사중 시공면을 확인하는 보완조사 절차가 필요하다.

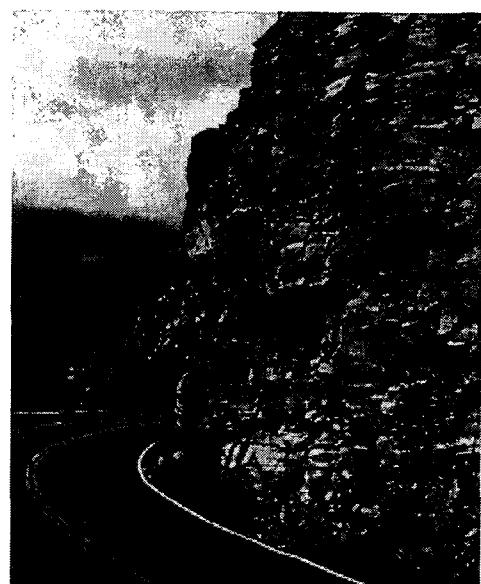
그림 3.6 과발파 사례

암반절취 사면의 마무리면은 풍화에 매우 민감하다. 특히 마무리면의 과발파로 인한 파쇄영역이 큰 경우에 더욱더 외부 환경에 크게 영향을 받는다. 현재 표준시방서에는 절취사면에 대한 발파기준이 제시되어 있지 않으나 설계지침 등에서 제안한 일반발파방법에 따라 발파를 실시하고 있다. 그러나 사면 내부의 암반 발파시에는 일반발파 기준을 따르는 것이 타당하나, 최종 마무리면에도 동시에 적용함으로서 과다한 발파에너지가 마무리면에 적용된다. 이로 인하여 그림 3.6과 같이 마무리면에는 무수한 균열이 상존하여 낙석을 유발시키거나 풍화가 급속도로 진행되어 추가적인 붕괴를 유발한다.

암반사면의 마무리면 발파는 제어발파법을 적용하여야 한다. 과발파는 인위적인 불연속면의 생성으로 모암의 안정성을 크게 저하시킨다. 과발파로 인한 모암의 손상을 최소화시켜 낙석 또는 붕괴를 방지해야 한다. 그림 4.2와 같이 사면 마무리면은 제어발파를 적용하여 사면의 안정성을 향상시킨 예를 보여준다.

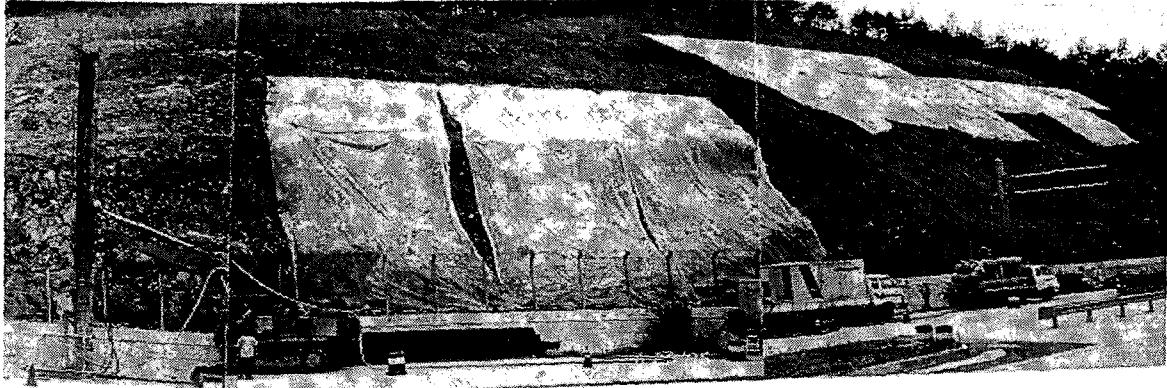
그림 3.7 공용중인 사면에서 붕괴 사례

여름의 집중호우기간 중에 도로 주변의 많은 사면에서 붕괴가 발생된다. 높은 절취 사면의 경우에는 1차로 붕괴가 발생되면 추가적인 붕괴가 발생되는 사례가 많다. 따라서 공용 중인 절취면은 녹화가 된 상태이므로 붕괴가 발생되면 절취사면의 전반적인 조사가 불가능해 진다(그림 3.7). 그래서 암반사면의 특성을 가장 정확히 파악하기 위해서는 시공 중에 절개된 절개상태에서 조사하는 것이 가장 좋다. 특히 절리면 또는 파쇄대의 규모, 위치 및 방향을 가장 정확하게 확인할 수 있다. 따라서 시공완료 단계에서 절개면의 상태를 조사하여 보관하는 절차가 필요하다.

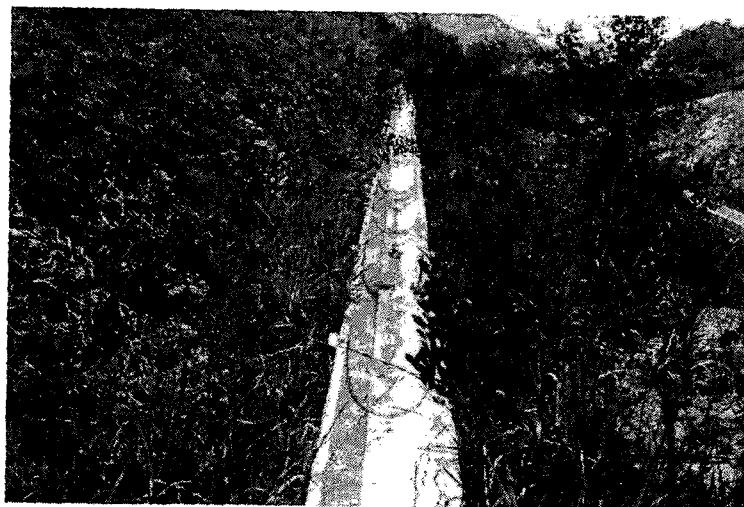
그림 3.8 소단배수로의 설치 전경

소단 배수로 및 산마루 축구는 사면주변의 지표수를 모아 처리하여 사면의 안정성을 높이는데 있다. 그림 3.8과 같이 잘못된 배수로의 설치로 집수정의 기능을 하여 표면수를 모아 사면내부로 침투시켜 사면의 안정성을 저해하는 역할을 한다. 현장에서 발생되는 많은 붕괴가 소단을 기점으로 발생하고 있다.

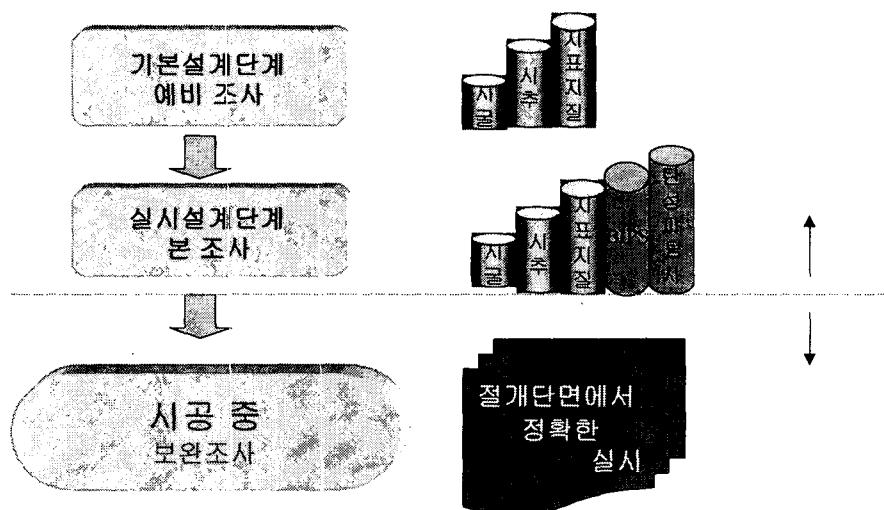
그림 4.1 개선된 지반조사 방법

암반사면의 지반조사의 궁극적인 목적은 안정성 확보를 위한 보강대책의 수립이다. 이를 위하여 표 4.1과 같이 사면의 지층 특성을 파악하고 불연속면의 특성 및 전단강도 값을 정확히 구하는 것이다. 이를 위하여 그림 4.1과 같이 BIPS 장비와 지표지질조사, 물리탐사 결과를 활용하여 절취면의 경사를 결정하고, 실내외시험을 통하여 절리면의 전단강도를 정확히 산정하여 보강대책을 수립하여야 한다. 설계

단계에서 BIPS나 시추조사자료1~2곳의 지점 정보이기 때문에 사면전체의 불연속면의 특성을 평가하는 것은 어려움이 따른다. 따라서 지표지질조사를 병행하여 불연속면의 자료에 대한 신뢰성을 높여야 한다. 특히 노선선정을 위한 기본조사 시에 절취대상 사면의 지질구조를 파악하여 불연속면이 도로방향으로 놓이지 않도록 하여야 한다.

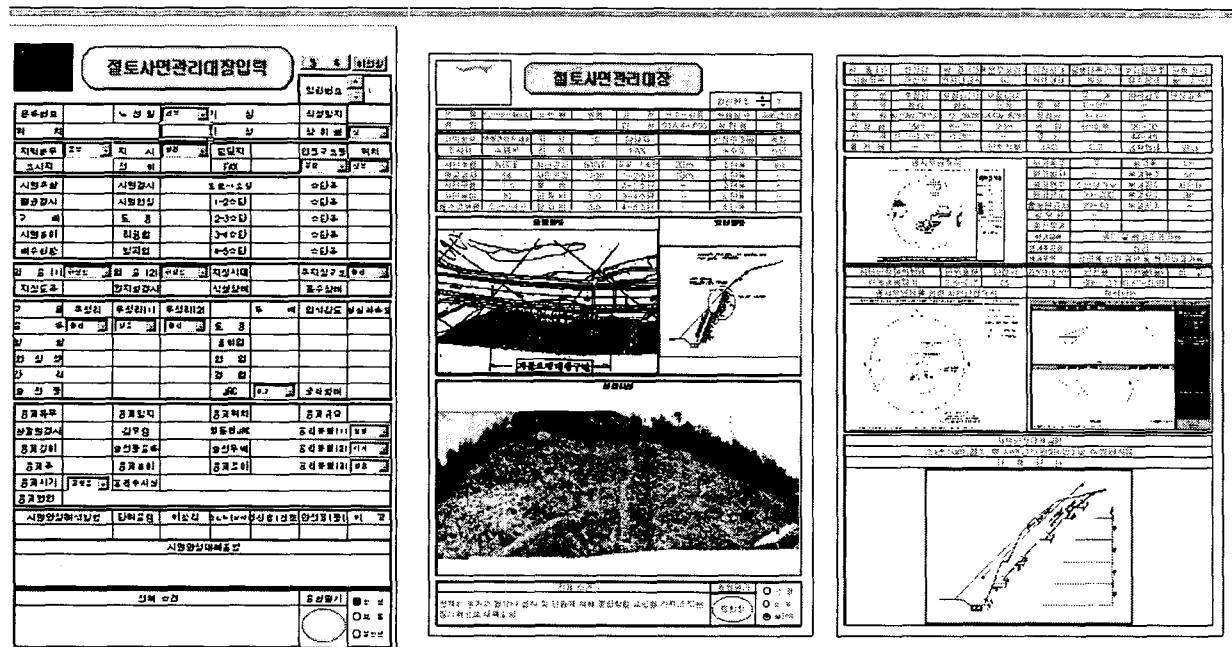
그림 4.4 사면유지관리용 DB 구축

공용중인 사면이 붕괴되었을 때 안정대책을 세울 때 많은 어려움이 있다. 지반조사를 처음부터 새로 해야 될뿐만 아니라 이미 사면이 피복이 되어 있어 완벽한 조사가 되기 어렵다. 따라서 시공완료 단계에서 절개면의 상태를 Mapping하여 유지관리 자료로 활용하여야 한다. 절취사면을 근접 촬영한 사진

과 사면특성 자료를 확보하여 데이터베이스를 구축한다. BIPS등의 장비를 이용한 조사가 이루어진 사면의 경우에는 시추공벽의 촬영 사진을 보관하면 더욱더 유용한 자료가 될 수 있다. 한국도로공사에서는 지금까지 조사된 자료를 체계화하여 사면유지관리 시스템을 구축하고 있다. 또한, 정확한 마무리면의 mapping 자료를 획득하기 위하여 현장감리단에게 업무를 부여한다.
