## 발전용 보일러 정밀진단기술

### Precise Diagnosis Technology for Power Plant Boiler

따라서 본 논문에서는 실제 사용중인 발전용  
보일러의 주요설비를 성능분석 및 정밀 진단하여  
설비상태를 판단하고 수명평가기법을 적용, 설비  
의 잔존수명과 계속 사용가능여부, 손상방지대책  
등 제시하고자 한다.

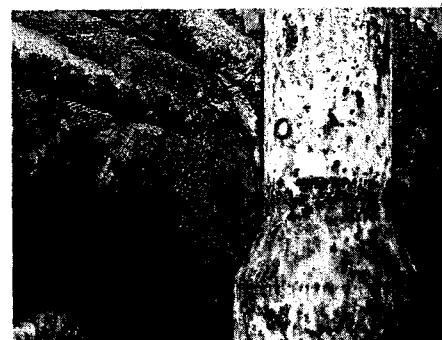
점검방법은 육안점검과 열화상 측정장비를 이용한 보온 누설부위를 측정하였다. Fig. 5와 같이 보온재의 탈락 및 빗물유입 등으로 인한 처짐이 발생되었을 가능성이 크다고 판단된 부위를 열화상 측정하였고 그 결과 Fig. 6, 7과 같이 다수의 보온누설부위를 발견하였다.

Fig. 5 부식 및 보온재 함몰상태

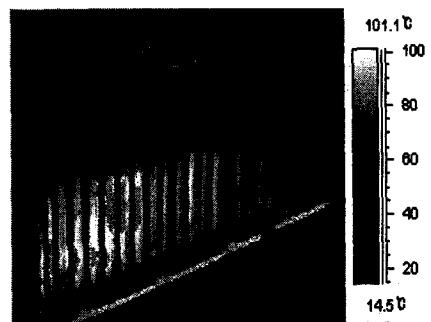
Fig. 7 보일러 중간부 열화상 측정결과

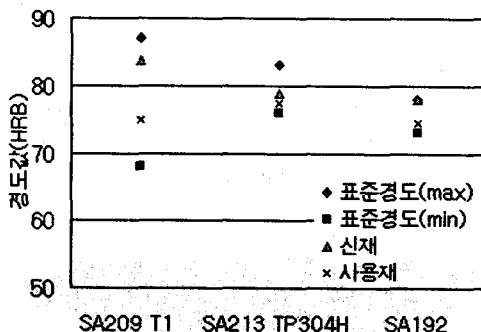
재질분석 시 투브시편의 내측, 중간부, 외측의 경도를 측정하여 분석하였다. 이때 경도 측정조건은 Rockwell B Scale을 사용하여 각 시편별로 30 Point를 측정 후 평균값을 취하였으며 측정 결과값은 Fig. 11 과 같다. 이 측정 경도값은 각 재질의 표준경도 범위 내에 있음을 확인하였다.

Fig. 11 재료별 경도측정값

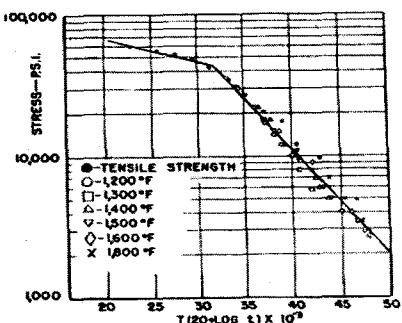
구해진 응력값을 Fig. 12 의 18Cr-8Ni Steel

Rupture Curve<sup>(6)</sup>에 의해 LMP(Larson-Miller Parameter)를 결정하고 식 (4)로부터 파단시간을 산출하였으며 그 결과값을 분석한 결과 튜브파열이 일어날 가능성성이 적음을 알 수 있었다.

Fig. 12 18Cr-8Ni Steel  
Rupture Curve
