## 비파괴 탐상에 의한 ACSR 전선의 결함 검출

### Corrosion Detection of ACSR Power Lines Using Non-Destructive Test Method

**Abstract** - This paper deals with the development and application of an inner corrosion detector for the ACSR(Aluminum Conductor Steel Reinforced) power lines. The detector runs on an ACSR power line and inspects the inner corrosion of the conductor using the technology of the nondestructive eddy current test. It consists of an ECT sensor, signal processing units, a RF transmitter/receiver, and etc.. The experimental result through field tests shows the detector can efficiently find both the zinc and aluminum loss of ACSR power lines.

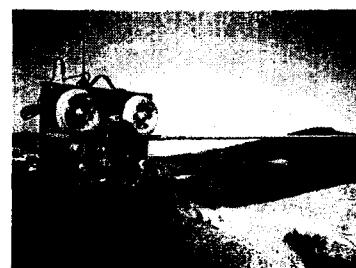
(a) 공중 탐상기

전체 탐상시스템(corrosion detection system)은 가설된 전선에 장착되어 공중에서 이동하면서 전선 결합 상태에 의한 와류변화를 검출하는 기능을 가진 공중기 (corrosion detector)와 이 공중기에서 측정된 데이터 수신 및 공중기의 동작을 제어하는 지상제어기(ground control station)로 구성되어 있다. 그림 2.1은 개발된 전체 탐상시스템의 외관을 보여준다.

그림 2.1 탐상시스템의 구성

그림 2.1의 설계, 제작된 공중 탐상기 및 지상 제어기의 제원은 표 2.1 및 표 2.2와 같다.

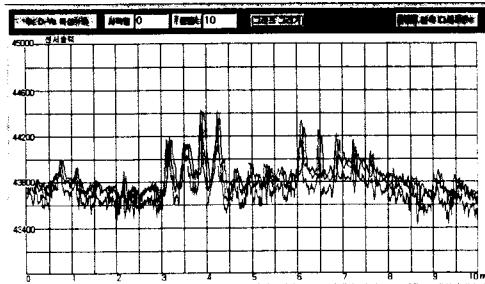
그림 2.2 인공 결합시료 측정결과

그림 2.2는 표 2.3과 같은 내용으로 인공결합을 가진 시료에 대해 탐상기로 측정한 결과이다. 이 때, 탐상기

의 속도와 측정간격의 편차로 결합 위치는 대략 2~5([mm])의 오차가 발생할 뿐 양호한 측정결과를 보임을 알 수 있다.

그림 2.2의 측정결과를 살펴보면 전선의 부식에 의한 특성 변화가 센서의 출력 변화로 나타나므로, 출력 진폭의 변화로 전선의 열화 상태를 알 수 있어 제작된 탐상기는 전선의 국부결함을 검출하는데 적합함을 알 수 있다.

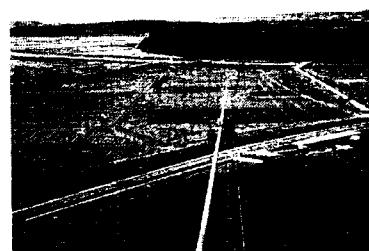
그림 2.3 현장 실증시험 장면(가공지선)

전선부식 탐상기를 이용하여 한전 대전전력관리처 관내의 A T/L에서 현장 실증시험을 수행하였다. 이 선로는 345(kV)이고 해안에서 대략 4([km]) 떨어져 있으며, 1983년에 개설된 것으로 경년은 16년이었다. 측정은 가공지선 ACSR 120([mm])에 대해서 실시하였으며, 그 측정과정 및 결과에 대해서 아래 그림 2.3 및 그림 2.4에 나타내었다.

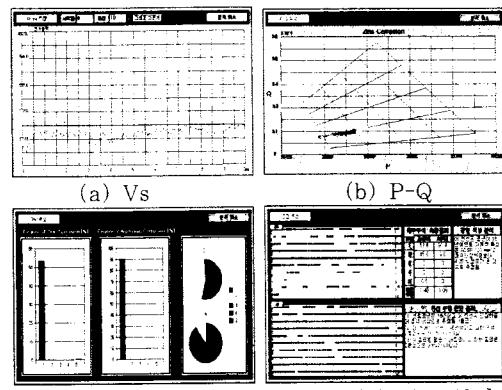
그림 2.4에서 보면, 아연은 대략 1 ~ 2등급, 알루미늄 연선은 건전한 상태이나 경년에 의해 약간의 부식이 나타나고 있음을 확인할 수 있다.

(c) Bar 특성  
그림 2.4 현장 실증시험 결과(I)

(d) 등급 특성

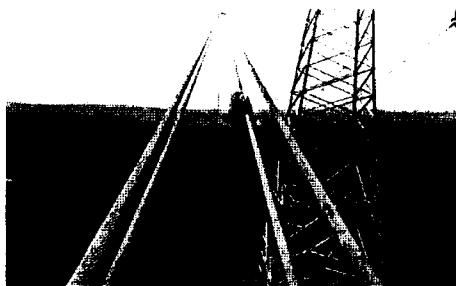
그림 2.5 현장 실증시험 장면(전력선)

다음은 일차적으로 가공지선 결합 검출용으로 개발된 탐상기를 일반 송전 도체에 확대 적용하기 위하여 탐상기를 보완하여 현장 실증시험을 실시한 결과이다. 해당 선로는 한전 대구전력관리처 관내의 B T/L에서 수행하였다. 해당 선로는 345[kV] 480[mm<sup>2</sup>]이고 1981년에 개설된 것으로 경년은 20년이었다. 그 측정 과정 및 결과는 아래의 그림 2.5 및 그림 2.6과 같다.

그림 2.5 및 그림 2.6의 측정결과로부터 본 탐상기는 송전 선로의 도체결합 측정에도 확대 적용 가능함을 알 수 있으며, 보완된 탐상기가 현재 설계, 제작중에 있다.
