공동주택단지내 우수침투시설과 우수저류시설의 시공성 분석  
Constructibility Analysis of Stormwater Infiltration and Detention  
Facilities in Apartment Site

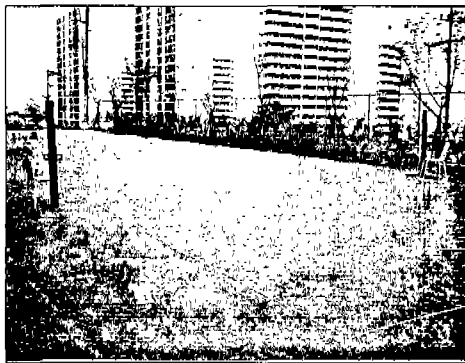
[상부를 운동시설로 활용]

이러한 홍수조절용 지하구조물을 설치하다보니 단지계획에 따른 필요부지가 확보되어 있지 않은 상태에서 상부를 체육시설로 활용하고 그 지하에 2,050톤 규모의 콘크리트 구조물로 설치하였다. 홍수시 집중호우가 발생시 메인밸브를 잠근 상태에서 단지내 우수를 직접 저류할 수 있고, 어느 정도의 용량이 찼을 경우, 혹은 유출이 다 끝난 상태에서 하류에 부담이 가지 않게 출구밸브로 배출시킬 수 있도록 설계되었다.

[사진 2] 우수저류시설 완공사진 및 내부시설
