철근 콘크리트 교각의 형상비에 따른 거동 특성에 관한 실험적 연구

Experimental study on the Behavior of RC Bridge Piers with Various Aspect Ratio

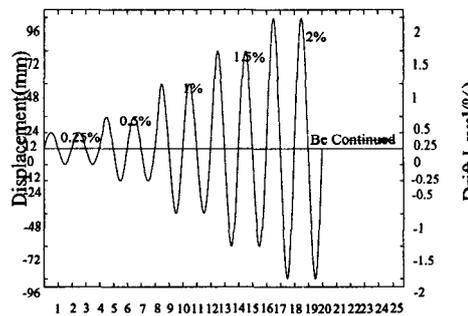
그림 5 하중재하 패턴

Quasi-static 실험을 위하여 그림 4와 같이 축하중을 300ton Oil jack을 이용하여 재하하고 횡방향 변위가 발생하더라도 일정한 축하중이 재하될 수 있도록 일정한 하중을 유지할 수 있는 유압기를 이용하였다. 횡방향의 반복하중은 350ton actuator를 이용하여 변위제어방식으로 가력하였다. Drift Level은 그림 5와 같이 $\pm 0.25\%$, $\pm 0.5\%$, $\pm 1.0\%$, $\pm 1.5\%$, $\pm 2.0\%$, $\pm 2.5\%$, $\pm 3.0\%$, $\pm 4.0\%$...로 Drift Level을 처음에는 0.25%, 0.5%씩 증가시켜 초기에는 교각의 연성도를 상세하게 관측하고 3.0%이후는 1.0%씩 증가시키는 방법으로 각각의 Drift Level 마다 2 cycle 반복 재하하여 교각의 거동특성의 차이를 비교 분석하였다. 휨-전단모드와 전단모드는 3.0%이후에도 0.5%씩 증가시켜 거동특성을 자세하게 관찰하였다.

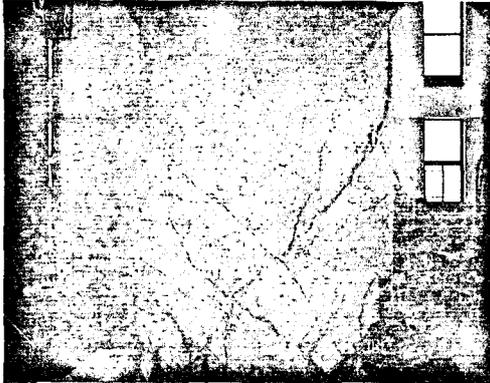
그림 8 MS-HT4-N-SH

전단실험체 (Aspect Ratio=1.8)의 경우 휨에 의한 균열이 낮은 Drift Level에서 발생하고 전단균열이 Drift Level 1.0%에서 일어나며 Drift Level 2.5%에서 급격한 사인장균열의 발생으로 인하여 강도저하 현상이 발생되었다.

- 1) 휨파괴모드실험체(형상비=4.0)의 경우 주철근의 좌굴과 함께 주철근 파단으로 인한 강도저하가 발생되었다.
- 2) 휨-전단파괴모드실험체(형상비=2.5)의 경우 주철근의 좌굴과 사인장균열이 발생하여 강도저하가 발생하였고 전단파괴보다는 휨파괴양상이 두드러지게 나타났다.
- 3) 전단파괴모드실험체(형상비=1.8)의 경우 초기에는 휨균열이 발생하나 Drift Level 1.5% 이후에는 사인장균열이 발생하고 2.5% 이후에는 급격한 사인장균열이 발생하여 강도저하가 발생하면서 전단파괴 양상을 나타내었다. 향후에는 좀더 많은 교각 실험체를 제작하여 실험을 실시하고 비교검증이 뒤따라야 할 것으로 판단된다.

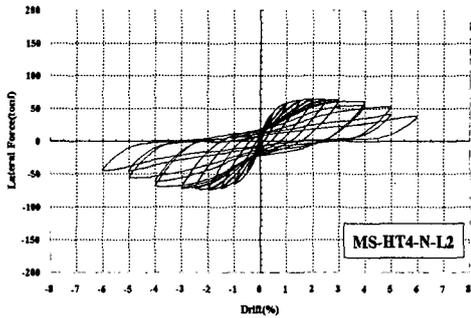
그림 9, 그림 10, 그림 11에서 나타나는 바와 같이 Drift Level 2.5%에서 횡력이 최대값을 나타내며 Drift Level $\pm 4.0\%$ 에서 내력의 저하를 보이거나 휨 실험체의 경우 Drift Level $\pm 5.0\% \sim \pm 6.0\%$ 까지 완만한 내력저하를 보인다. 하지만 전단실험체의 경우 Drift Level $\pm 4.0\%$ 에서 내력저하가 시작된 직후 갑작스런 취성파괴의 경향을 보인다.

그림 9 휨파괴모드 Hysteresis Curve

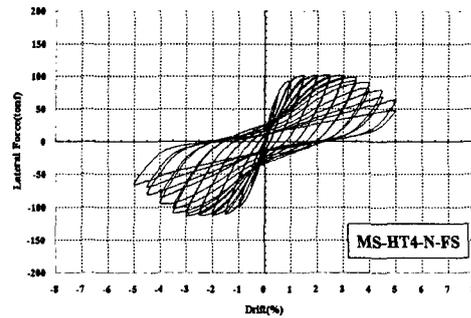
그림 10 휨-전단파괴모드 Hysteresis Curve

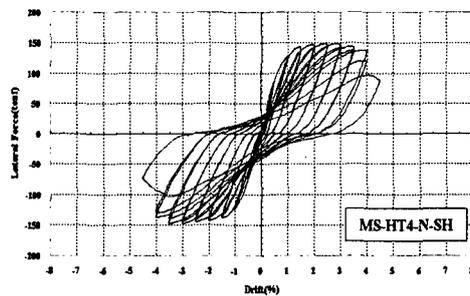
그림 11 전단파괴모드 Hysteresis Curve

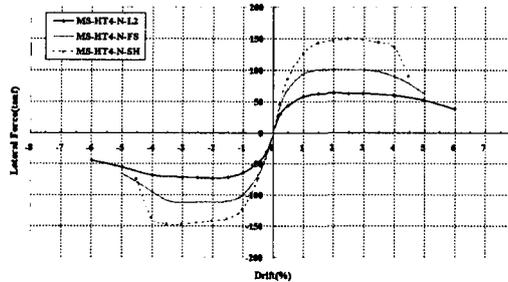
그림15에서 나타나는 바와 같이 내하력이 휨실험체보다 전단실험체가 2배이상으로 크게 나타나는 것을 볼수 있으며, 그림 12의 전단파괴모드에서 보면 Drift Level 4.0%에서 급격한 내하력감소가 나타나며 이것은 취성파괴가 일어났다고 볼 수 있다.

그림 12 하중포락곡선
