자동차 변속기용 구름베어링의 파손현상 고찰(I)

현준수*, 문호근(FAG한화베어링), 박태조(경상대, 항공기부품기술연구센터)

A Study on the Rolling Bearing Failure Mode of Automotive Transmission(I)

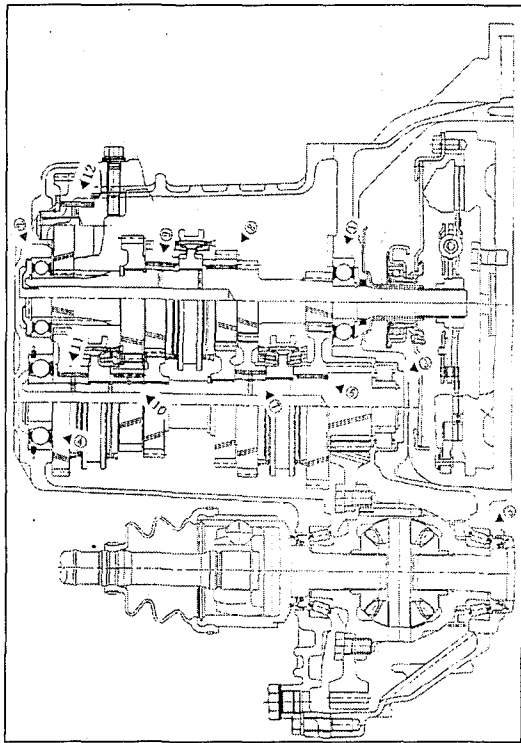
Fig. 1. 자동차용 수동 변속기의 개략도.

자동차의 변속기(Transmission)는 엔진의 출력을 바퀴로 전달시켜 자동차를 움직이게 하는 기능은 물론 자동차가 엔진의 출력에 맞게 운행될 수 있게 하여 정속한 주행을 위한 필수적인 장치이다. 따라서, 자동차의 발달과 더불어 변속기도 지속적으로 발전을 거듭하고 있다. 변속기는 수동(Manual) 변속기와 자동(Automatic) 변속기로 나누어지며, 보통 수동인 경우보다 자동 변속기의 구조가 복잡하고 부품의 수도 많다. 자동차의 변속기는 Fig.1에 나타난 것과 같이 많은 종류의 기어(Gear), 축(Shaft)과 함께 이들을 지지하고 원활한 상

대운동이 되게 하는 베어링(Bearing) 등으로 구성되어 있다.

Fig.3은 변속기에 사용된 베어링에서 내륜부가 파손된 형태를 나타낸 그림으로 국부적인 플레이킹(Flaking) 단계를 지나 전체적으로 플레이킹되었음을 알 수 있다. 특히, 파손이 궤도면의 한쪽으로 집중된 것은 편축하중이 작용하는 사용조건으로 판단된다. 실제로 이 베어링은 운전중에 한쪽방향의 힘을 계속 받게되는 Fig.1의 ① 위치에 설치되어 있었다. 또한, (가)면에 비하여 아래의 (나)면이 얇아져 있으며 이는 베어링의 작동과 관련되어 발생한 마멸차이로 생각된다. 한편, 베어링의 외륜과 볼의 파손형태는 Fig.4와 Fig.5에 각각 나타내었다. 외륜에서는 내륜에서와 동일하게 초기 플레이킹 파손 형태를 보이고 있다. 이와는 달리 볼에서는 전형적인 표면 굽힘 파손 형태이다. 즉, 볼의 파손은 많은 미끄럼 흔적(Skid mark)과 입자에 의한 전형적인 연삭마멸(Abrasive wear) 형태를 나타내고 있다.

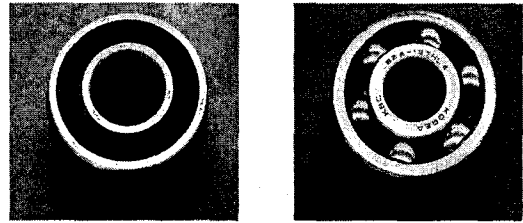
Fig. 2. 변속기에 사용되는 볼 베어링.

베어링(Deep grooved ball bearing)으로 Fig.2 (a), (b)에 각각 나타낸 것과 같이 고무시일(Rubber seal)이 장착된 것과 고무시일이 없는 것의 2가지 종류이다. 조사에 사용된 베어링은 이물질에 강한 특수 열처리 사양으로 개발된 5개의 고무시일 장착형과 27개의 오픈형으로 일정기간동안 사용된 후 교체된 제품이다.

(a) 고무시일장착형 (b) 오픈형

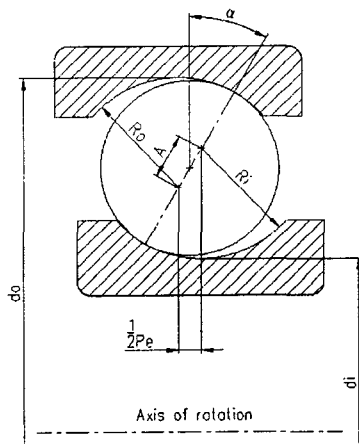
Fig. 7. 볼 베어링의 접촉각.

한편, 베어링의 접촉상태는 볼과 궤도륜 의 치수와 형상에 의해서 결정된다. 즉, Fig.7에 나타낸 것과 같이 볼 베어링에서의 접촉각(Contact angle) α 는 반경방향 틈새 P_d 와 다음과 같은 관계가 있다.

$$\alpha = \cos^{-1}\left(1 - \frac{P_d}{2A}\right) \quad (1)$$

$$P_d = d_o - d_i - 2D \quad (2)$$

$$A = r_o - r_i - D \quad (3)$$

일반적으로 A 값은 P_d 보다 수배이상 크다. 즉, 볼의 크기변화가 접촉각에 미치는 효과는 궤도륜의 반경방향 치수변화에 의한 접촉각의 변화보다 매우 크며 대략 2배에 가깝다.
