FRP보강 그라우팅공법의 적용성 평가 Application Assessment of FRP Grouting Method

SYNOPSIS : The grout-effect evaluation of the ground reinforcement technique, which has been widely applied to civil engineering and construction fields, is not established for the guidelines of choosing the efficient evaluation method, and in fact the experts have little effort to determine the reinforcement effect quantitatively.

This paper presents some results a field test performance of FRP pressure grouting method at a collapsed slope were carried out to verify the improving effect

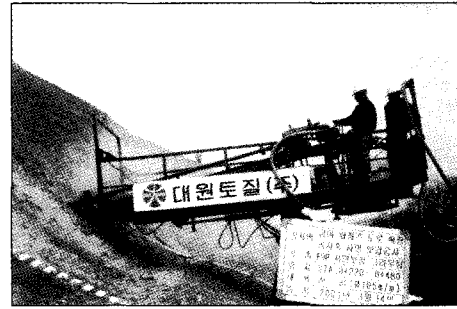
그림 2.1 천공

먼저 준비된 설계서에 따라 천공할 위치를 표시하고 천공작업 준비를 한다. 이때 작업 중에 낙석이 발생하여 안전사고가 발생하지 않도록 암사면의 암탈기 및 면고르기등을 실시한다. 사면의 높이에 따라 천공장비를 결정하고 지정된 순서에 따라 천공작업을 실시한다. 천공직경은 105mm로 하며 무수 Percussion 굴착을 한다. 이때 천공경사는 사면의 법선에서 하향으로 10° ~ 25° 의 경사가 바람직하나 절리방향을 고려하여 조정한다. 천공깊이는 활동예상면에서 최소 2m이상이 되도록 하고 천공 후에 FRP관의 관입이 용이하도록 슬라임을 완전히 제거하여야하며, 모암이 손상되지 않도록 작업 중에 진동을 최소화시킨다.

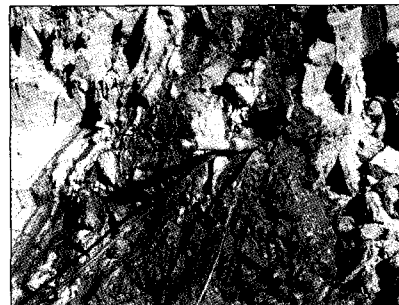
그림 2.4 실링

FRP관을 통하여 그라우트재가 절리면 사이로 잘 주입이 되도록 하기 위하여 FRP관과 천공홀사이에 실링재를 채우는 것을 말한다. 본 단계에서는 그라우트재의 역류를 방지할 수 있도록 적절한 배합비가 적용되어야 한다.

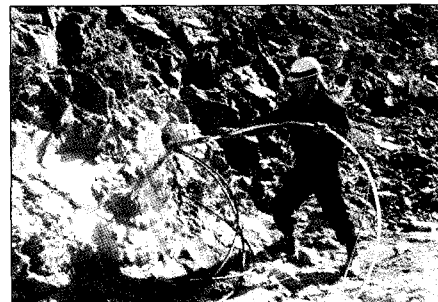
그림 2.5 주입

주입 준비가 완료되면 팍커를 FRP관 끝단부에서 3~4M 지점에 설치하여 그라우트재를 주입한 후 관입구쪽으로 나오면서 단계별로 주입을 실시한다. 이때 지표면의 균열 및 절리사이로 시멘트 밀크가 새어 나오는 경우에는 LW혼합물을 주입하여 차단시킨 후 다시 시멘트 밀크를 주입한다. 주입 시에 주입압을 지나치게 높이는 경우에는 지반을 교란시킬 수가 있으므로 지반조건에 따라 압력($\Delta P = \text{초기압} + 1 \sim 10 \text{kg/cm}^2$)을 조절하면서 주입한다.

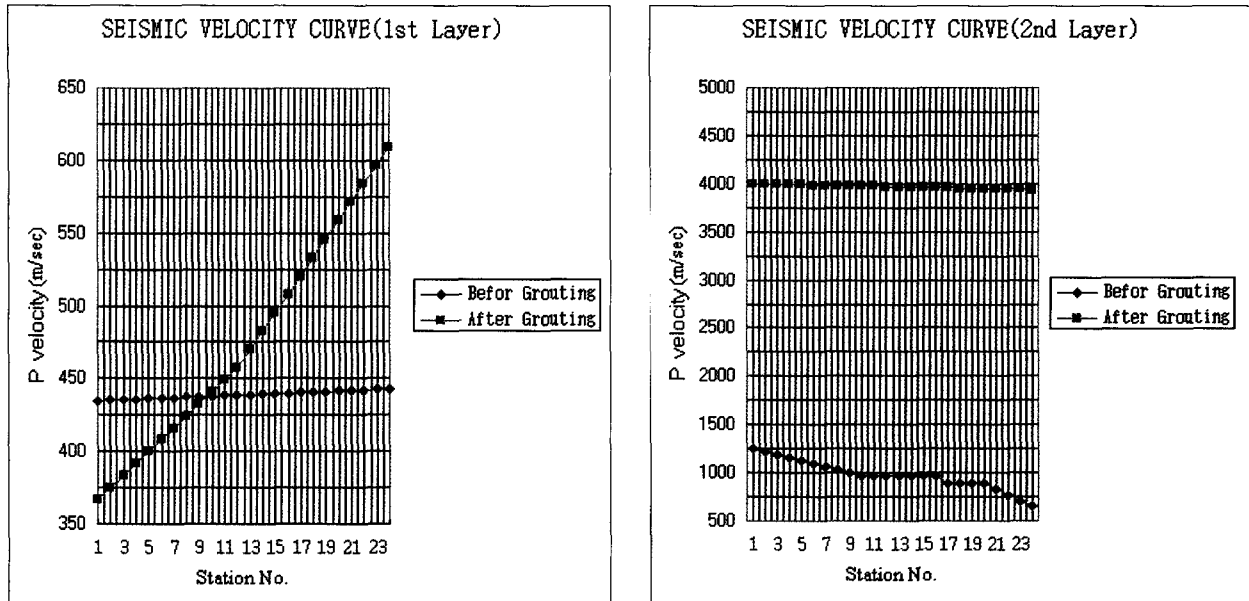
그림 4.4 탄성과 굴절법 탐사 결과

FRP보강 그라우팅 시공 전·후 지반에 대한 탄성파 굴절법 탐사를 실시한 결과, 보강 후 P파의 속도는 제 1층에서 큰 변화가 없으나, 제 2층의 경우에는 약 3,000m/sec내외의 P파 속도가 증가된 것을 확인하였다. 또한 FRP관이 삽입된 지점부근(지오폰의 Station No. 증가방향)으로 갈수록 P파 속도의 증가폭이 커지는 것으로 나타났다.

1. FRP보강 그라우팅 공법으로 시공 후 전기비저항 탐사 및 탄성과 탐사결과 측정된 비저항값이 20~50Ω·m정도 감소하고 탄성과 속도가 3,000m/sec정도 증가함에 따라 지반 보강효과를 확인할 수 있었다.
2. FRP보강 그라우팅 시공 후 지반을 굴착하여 지시약(페놀프탈레인) 반응시험을 한 결과 평균 1.5~1.8m (최대 2.9m) 범위까지 그라우트재가 주입된 것이 확인되었으며, 천공홀 또한 압력그라우팅의 영향으로 약 50% 정도 확공되어 구근이 형성됨에 따라 주변마찰력이 크게 증대될 것으로 사료된다.
3. 현장에서 보강 후에 대한 정량적인 강도증가를 파악하기 위하여 계측을 실시한 결과 FRP 파이프에 작용하는 최대응력은 약 193kg/cm², Nail에 작용하는 최대응력은 1113kg/cm²으로 큰 차이가 나는 것은 FRP보강 그라우팅공법으로 보강된 지반은 그라우팅재에 의한 주변지반의 개량효과 때문으로 판단된다.
4. FRP보강 그라우팅공법이 적용된 30여개 현장에 대한 경제성을 유사공법과 비교·분석한 결과 약 12~28%정도의 공사비 절감효과를 얻은 것으로 확인되었다.

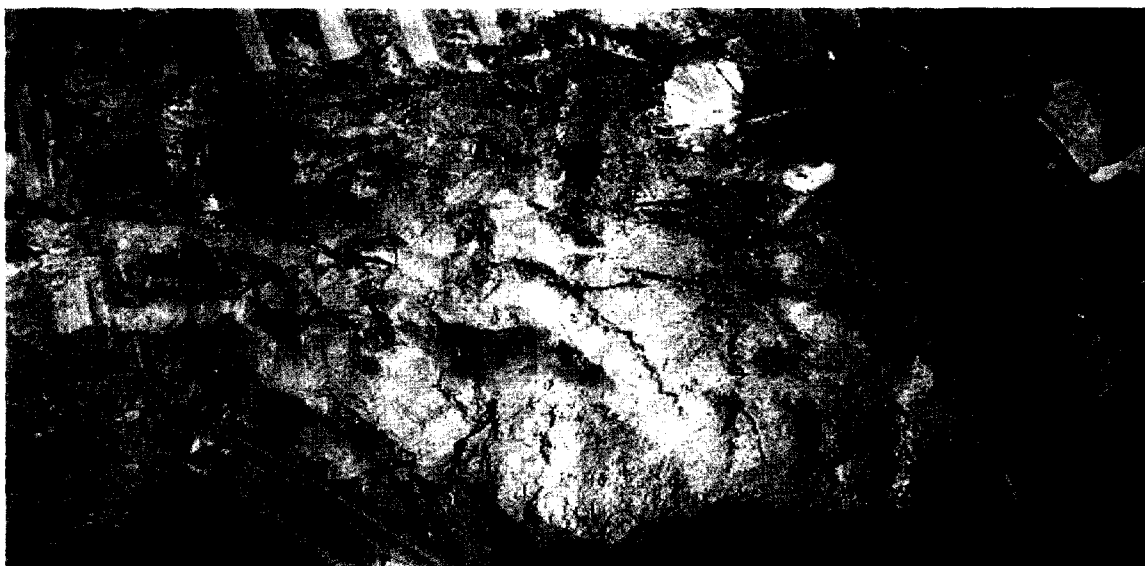
그림 4.5 구근 및 주입범위

FRP보강 그라우팅시공이 완료되고 7일 경과 후 대상지반을 굴착하여 형성된 구근을 육안관찰하고 지시약(페놀프탈레인) 반응시험을 실시하여 그라우트재의 주입범위를 확인하였다(그림 4.5).

굴착결과 천공홀로부터 최대 2.9m까지 그라우트재가 주입되었으며 평균 주입범위는 천공홀에서 1.5~1.8m까지 확산된 것으로 확인되었다. 또한 FRP 파이프와 그라우트재로 형성된 복합구근의 직경을 측정한 결과 151.2~156.0mm로 천공홀 직경(105mm)보다 약 50%정도 확공되었으며, 이는 압력분사 그라우팅에 의해 주변지반이 압축되고 그라우트재가 팽창하여 형성된 것으로 FRP 파이프의 주변마찰력을 크게 증가시키는 역할을 할 것으로 판단된다.
