테르მ it 레일용접의 특성에 관한 연구

A Study on the Characteristics of Thermit Welded Rail

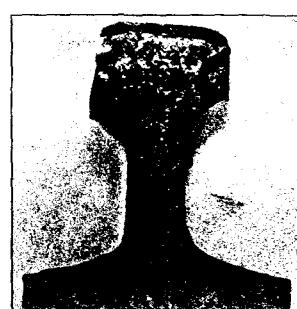
(c) 균집기공

용접년월: 1995. 11.

절손년월: 1997. 12.

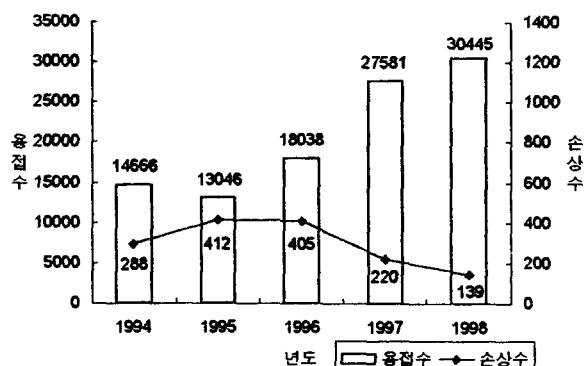
그림 2. 테르미트용접의 손상현황

국철에서의 년간 용접현황은 대략 가스압접용접이 62%, 테르미트용접이 35%, 기타용접이 3%를 차지하고 있으며 용접개소는 점차증가 추세에 있다. 손상건수에 대해서는 총손상건수 1,464건 중에서 테르미트용접이 51%, 가스압접용접이 43%를 차지하고 있으며 테르미트용접의 경우에 1995년을 정점으로 1997년 레일용접공 자격기준강화 이후 대폭 감소추세로 전환되고 있다.

월별 손상현황은 5년간(94년부터 98년까지) 통계를 분석한 결과 겨울철에 가장 손상이 많이 발생하였고 여름철에 가장 적게 손상되고 있다. 11월부터 2월까지 겨울철에 발생된 손상수가 전체 손상수의 57%를 차지하고 있는데 내부결함이 있는 용접부가 온도저하에 따라 레일 인장력이 가중되어 손상에 이르고 있다고 판단된다.

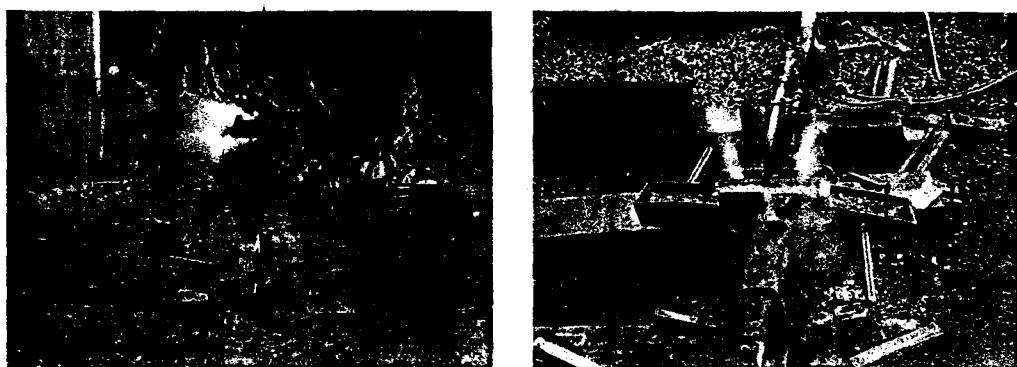
그림 3. 시험편제작 현장사진

테르미트용접의 결함이 발생되는 원인을 찾기 위하여 외국문헌과 현장용접기술자의 경험을 바탕으로 용접발생원인요인별로 50개 시험편을 제작, 시험용접을 실시하여 저부용합불량, 군집기공, 기공, 저부의 이물질 개입 등의 원인을 찾아내었다.

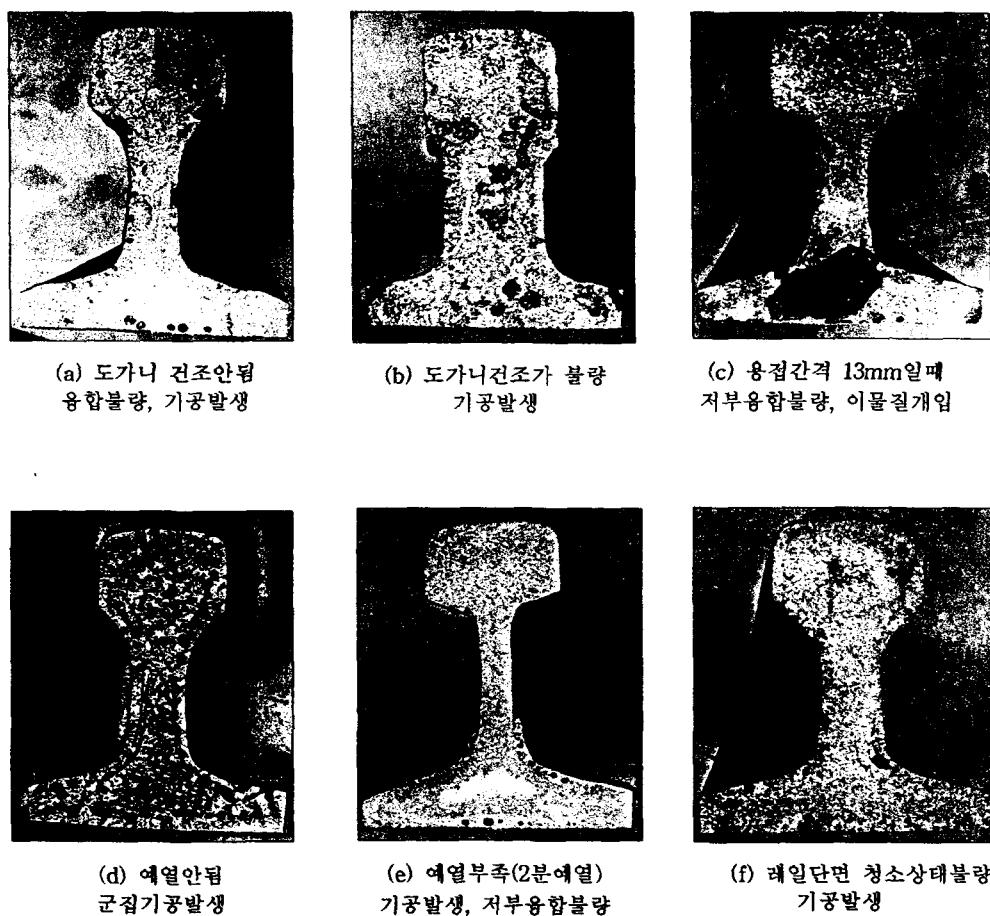
그림 4. 테르밋용접의 결함발생 사진

처음 테르밋용접을 할 때 도가니를 충분하게 건조시키지 못하는 경우에는 도가니에 잠재되어 있는 습기로 인하여 도가니에 반응한 용강의 열이 충분하게 레일에 전달하지 못하게 되므로 레일 저부의 용합불량과 군집기공이 발생되고 있다.

테르밋용접의 사용설명서에 따라 예열시간을 준수하지 못한 경우나 예열을 하지 않은 경우에는 군집기공과 저부의 용합불량이 나타났다.

용접간격이 적은 경우에 발생되는 결함으로 슬래그 개입과 저부의 용합불량이 발생되고 있다.

용접할 단면 및 주변 5cm까지 쇠솔로 이물질 또는 기름 등을 제거하여야 하는데 청소상태가 깨끗하지 못하거나 하지 않은 경우에 결함은 기공이 발생되고 있다.

- (1) 레일절단시의 표준용접간격을 준수하고 레일절단면이 경사지게 잘려지기 하게 주의하여야 한다.
- (2) 예열작업은 용접에 있어 가장 중요한 작업이므로 예열시간을 준수하고 가스압력 등 예열장비점검을 철거하게 한다.
- (3) 용접개시전 도가니는 습기를 머물고 있는 경우가 많으므로 충분하게 가열하여 건조한 상태에서 사용하여야 한다.
- (4) 용접시 레일단면에 있는 녹이나 기름 등을 깨끗하게 청소하여 사용한다.
- (5) 용접후 레일온도가 350°C(용강주입후 최소 30분)정도 낮아진 상태에서 열차를 운행시켜야 용접부의 손상 및 처짐을 피할 수 있으며, 1개소용접시의 소요시간이 60분정도 확보되어야 표준용접을 할 수 있는 시간확보가 가능하다.

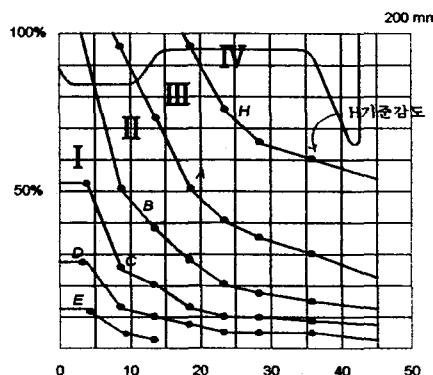
그림 5. 거리진폭특성곡선의 일례

용접 시험편을 채취하여 대비 시험편으로 가공, 이로부터 초음파 탐상기의 교정, 사용 탐촉자의 특성파악, DAC curve의 작성과 이를 이용하여 결합을 검출한다면 용접부의 진정성 여부를 정량적으로 평가할 수 있다.

절손된 용접부는 대부분은 레일저부에 융합불량 및 군집기둥 등이 존재하므로 2탐촉자법을 이용하면 용이하게 융합불량 및 기공의 검출을 할 수 있으며, 두부정면에서 1탐촉자법에 의해 저부의 융합불량 및 기공을 검출할 수 있고, 복부 또한 결합을 검출할 수 있으므로 유해한 용접결합을 가진 용접부를 미리 제거하면 열차운행시 용접부의 절손을 최대한 막을 수 있다.

그리고 정량적인 초음파탐상 검사 기준인 거리진폭 특성곡선을 이용하여 유해한 결함이 있는 용접부를 적시에 배제하는 것이 가능하므로 용접 후 초음파검사를 철저하게 실시하여 불량하게 용접된 레일을 미연에 제거한다면 용접레일 절손에 따른 열차지연 및 사고를 방지할 수 있다고 판단된다.
