**전력선로에서의 화재의 양상과 피해 감소방안**

**The Damage Countermeasures and Aspects of the fire on the power lines**

**Abstract** - Recently, transmission and distribution power facilities have been often damaged severely by fire which broke out around the facilities in forest. It causes a power failure and thus gives an economic losses to both the public and the power utilities. Sometimes the fire can happen by an electrical accident such as the electrical short circuit or the ground short circuit.

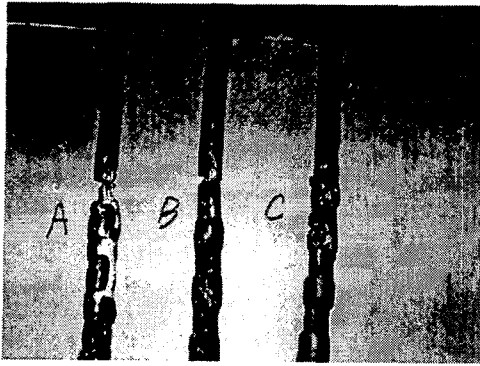
그림. 4에서와 같이 가공배전 절연전선에 직격뢰 또는 유도뢰와 같은 뇌격이 침입시 뇌써어지 전압이 가공선로의 절연내력을 초과하면 섬락이 되어 절연전선에 핀홀이 발생한다. 절연전선에 섬락이 발생하면 형성된 섬락경로를 통해 상용주파전압에 의한 아크전류가 흐르게 된다. 이때 아크전류가 신속히 차단되지 않으면 아크경로는 절연전선의 피복에 형성된 핀홀 발생점에 집중되어 아크열이 발생되고 이 아크열에 의해 절연전선이 용단되는 현상이 일어난다. 그림 4는 절연전선에서의 뇌격에 의한 용단 메커니즘을 나타내며, 그림 5는 절연전선이 용단된 예를 보여준다.

그림 5. 절연전선 섬락단선 (예)
