Chemical Process Pump의 Trouble 유형 및 사례 분석

황 형 섭

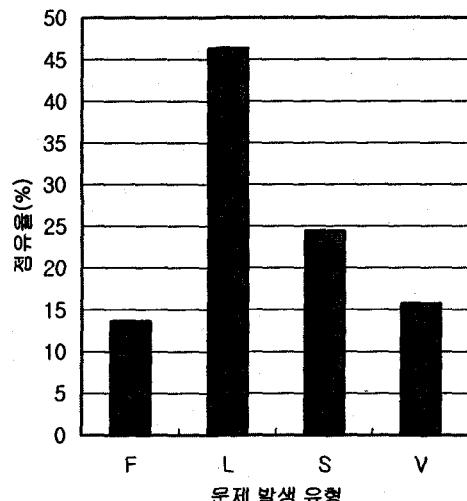
Fig. 1 문제 발생유형에 따른 점유율

4가지 형태로 분류화된 문제 발생현상에 대한 점유율은 Fig.1에 보이는 것과 같다.

화학 공정용 펌프에서 발생되는 문제 유형 중, 46.3%로 가장 높은 비중을 차지하는 부문은 부품에서 누수 또는 누유가 발생되는 경우이다. 누수 또는 누유가 발생하는 유형을 5가지 경우로 세분하면, 다음과 같다.

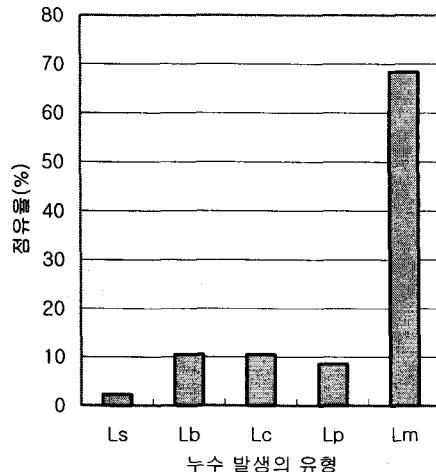
Fig. 2 누수 발생 유형에 따른 점유율

Fig. 2에서 보는 것과 같이, 누수 또는 누유가 발생되는 유형 중, 미캐니컬 시일에서 발생되는 누수가 약 68%를 차지한다. 그 원인은 여러 가지가 있지만, 주 원인은 미캐니컬 시일의 플러싱 라인에 이 물질이 유입된 경우와 드라이런닝에 의해 실링면이 파괴되어 누수가 발생되는 경우이다. 이 두 가지 경우는 모두 미캐니컬 시일 사용자가 주의해서 관리하지 못한 상태에서 발생하는 문제이다.

그리고, 화학 공정용 펌프는 부식 또는 마모를 유발하는 액체를 이용함으로 인해 슬리브나 케이싱과 같은 접액부 부품에 부식이나 마모가 발생하여, 누수가 발생하는 경우도 누수 현상 중 12.5%를 차지한다.

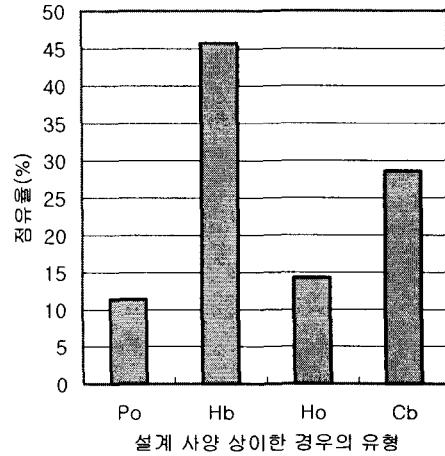
Fig. 3 설계 사양과 상이한 경우의 점유율

Fig. 3에서 보는 것과 같이, 고객에게 공급된 펌프가 고객 요구 운전 사양과 다른 경우 중, 가장 빈번하게 발생하는 경우는 요구 양정과 요구 유량을 펌프하지 못하는 경우이다. 화학 공정용 펌프의 경우, 양정이 미달되는 가장 큰 원인은 펌프의 부식 또는 마모에 의해 접액부 부품이 손상된 경우이다. 요구 유량이 미달되는 경우에 대한 원인으로는 흡입 시스템에서 유량이 충분하지 않은 경우와 흡입 배관이나 스트레이너에 이 물질이 막힌 경우가 대부분이다. 또, 동력이나 양정이 초과하는 경우는 배관 시스템 보다 펌프가 과하게 선정된 경우이다. 이런 경우에는 임펠러 외경을 가공하여, 운전 사양을 맞추는 것이 가능하다.

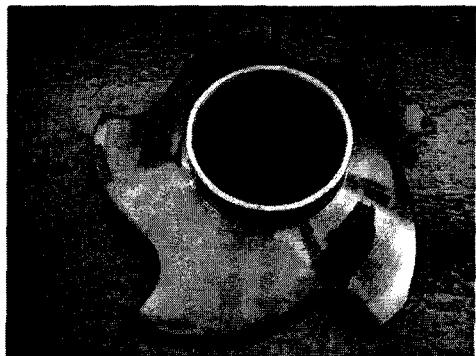
Fig. 4 고온에 의한 임펠러 변색

펌프를 분해한 결과, Fig. 4와 Fig. 5와 같이 접액부의 부품의 색깔이 고온에 의해

변색이 되어 있었으며, 내부 SiC 재질의 베어링이 파손되어 있었다. 또, 마그네틱 펌프의 구동원인 자석의 자력이 초기 자력의 약 5% 이하로 떨어져 있었다.

본 사례의 경우는 배관에 장착된 밸브가 완전히 닫힌 상태에서 7시간 운전함으로 인해, 펌프 내에서 펌프 액의 온도가 상승하게 된 것이 펌프 파손의 원인이다. 이 과정에서 마그네틱 펌프는 고온에 의해 자력을 완전히 상실하게 되었으며, 내부 접액부 축은 열 팽창에 의해 장착되어 있던 SiC 베어링을 파손시켰다. 자력이 완전히 손상된 것으로 판단해 볼 때, 온도는 약 140°C 이상 상승한 것으로 추정된다.

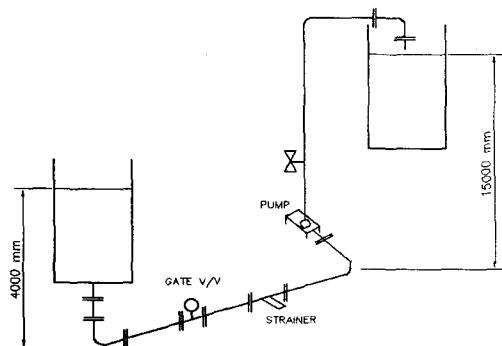
Fig. 6 펌프와 시스템 개략도

펌프와 시스템에 개략적인 구성은 Fig. 6과 같다. 펌프 보다 4m 위에 있는 흡입탱크의 액체를 약 15 mm 위에 있는 토출탱크로 이송을 하는 것으로 구성되어 있다.

흡입 측에는 펌프의 유지 보수를 위해 사용되는 밸브와 스트레이너가 장착되어 있으며, 토출에는 압력 조절을 위한 밸브가 장착되어 있다.

완전 펌프 불능이 아닌, 유량 미달 현상이 발생됨에 따라 펌프의 흡입측에 이상이 있는 것으로 판단하여, 흡입측 조건을 검토하였다. 흡입 탱크가 펌프 보다 높게 위치하고 있었기 때문에 NPSH 문제는 아닌 것으로 판단하였다. 펌프 흡입측에 있는 밸브를 잠그고, 펌프를 분리한 후, 흡입측 밸브

를 열어 보았다. 정적 흡입 수두에 의해 많은 유량이 순간적으로 흘러 나오다가 유량이 줄어드는 현상을 보였다. 따라서, 흡입측이 막힌 것으로 판단하여 스트레이너를 분해한 결과, 미세한 메쉬의 스트레이너에 탱크와 배관 작업에서 발생한 용접 찌꺼기가 막혀 있었다. 스트레이너를 청소한 후, 펌프를 재 가동한 결과 원하는 유량과 양정을 충족시킬 수 있었다.
