오이 수확용 매니플레이터 개발 II

Development of the Manipulator of a Cucumber Harvester

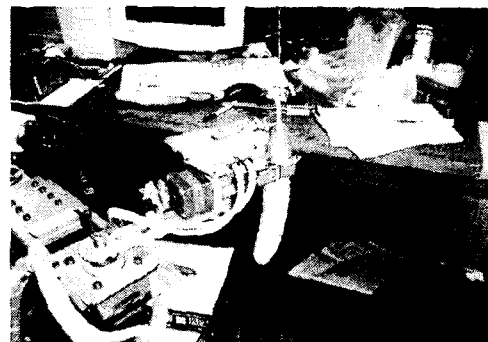
그림 10. 실내실험

실내 실험은 시장에서 판매하는 25개의 오이를 가지고 하였다. 클립을 이용하여 오이 과병을 고정한 후 카메라를 통하여 들어온 영상좌표를 입력해 주면 매니플레이터가 파지하고자 하는 부분으로 이동한다. 또한 그러퍼부가 오이 과병으로부터 5cm 떨어진 부분을 파지하면 에어 컴프레셔가 작동하여 엔드이펙터가 오이 과병을 절단하도록 하였다.

25개의 오이에 대한 실험 결과 22개의 절단하여 92%의 성공률을 보였으며, 카메라의 영상정보에 의한 X, Y, Z의 좌표가 (150, 0, 200)(200, 0, 200)(100, 0, 200)의 경우에 절단을 하지 못하였다. 결과적으로 Y, Z의 좌표가 0, 200일 경우에 절단을 못하는 것으로 나타났으나, 원인은 오이가 기형과이며, 수확한 후 시간이 경과하여 오이 과병의 물성이 변한 것으로 판단된다. 그러나, 모든 경우에 매니플레이터는 오이에 0.1m 내외로 엔드이펙터를 접근시켰다.
