태풍 루사 영향에 의한 사면 붕괴 유형 및 특징

Types and Characteristics of Slope Failure induced by the 15th Typhoon, Rusa

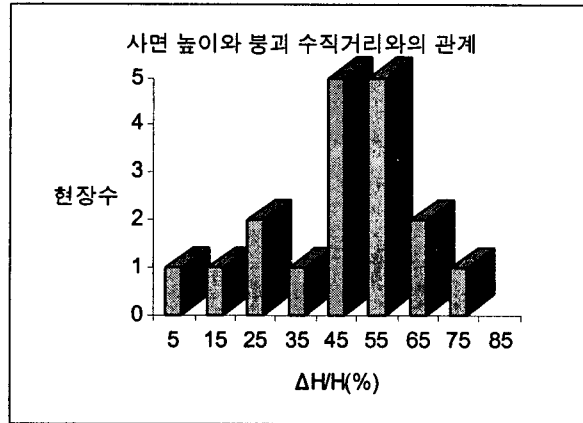
그림 12. 사면 높이와 붕괴 수직거리와의 관계

사면 단면에서 측정된 붕괴부의 수직거리를 사면 높이와 비교해 보았다(그림 12). 대부분 붕괴 사면의 경우, 붕괴수직거리는 40~60 %에 해당됨을 알 수 있다. 즉, 집중호우에 의한 붕괴는 사면 자체가 움직이는 대규모의 붕괴보다는 국부적인 붕괴가 우세함을 알 수 있다.
