대기부식에 의한 가선재의 열화특성

Degradation Properties of Catenary Wires on the Atmospheric Corrosion

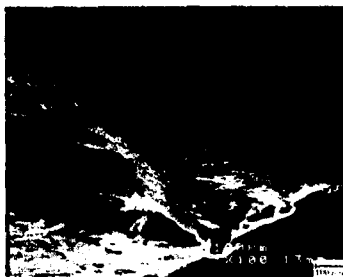
그림 10은 조가선 신품의 피로파단면의 양상을 보여주고 있다. 표면부의 응력집중점에서 피로파괴가 시작되어 시편전체로 퍼져나갔으며, 피로파괴의 전형적인 물결무늬를 보여주고 있다. 피로파괴의 초기현상인 파형무늬(beach mark)의 발달은 조가선의 표면부위에서 시작하여 파단 경사면을 따라 진행되어 가고 있음을 사진을 통해 알 수 있었다. 국부적으로 파형무늬가 존재하지만 대부분 취성에 의한 파괴가 피로응력의 증가와 함께 지배적이 되어간다. 초기에 약간의 연성파괴가 발달하다가 조가선의 중심부에서는 거의 취성파괴에 의해 파단되어 짐을 알 수 있다. 표면에 부식층 등이 발달하여 표면이 거칠어지고 동시에 취성의 부식 산화물들이 결정립계를 따라 형성되면서 피로에 의한 반복응력이 작용할 때 초기균열의 시작 및 전파는 더욱 용이해진다.

(a) 파단 개시점

(b) striation(개시점 부근)

그림 10. 조가선의 파단현상
