영동선 동백산-도계간 터널내 반사법 탄성파탐사 적용사례

Application of Seismic Reflection Method in the tunnel of Youngdong Railroad(Mt. Dongbaek~Dokye)

Seismic Reflection Methods(TSP, HSP) have been applied in the junction between 2nd Adit and Main Tunnel (Solan Tunnel) of Youngdong Railroad(Mt. Dongbaek~Dokye). In this paper, methods and case study will be introduced to predict discontinuities in the tunnel before excavation by the Seismic Reflection Methods(TSP, HSP)and secure construction stability of the tunnel in blasting and excavation.

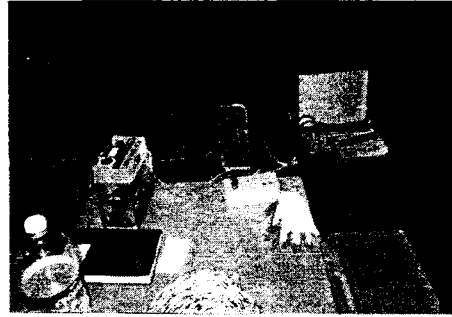
① 삼입식 센서봉 및 수신공

② 송신용 발파공

③ 터널 벽면에 설치한 TSP 센서

④ 장약 및 전색한 발파공

⑤ TSP 측정 장비

⑥ 발파 및 기록

제 2사갱과 본선이 만나는 지점(STA. 106K640)을 기준으로 하여 종점방향으로 TSP 탐사를 수행하였다. 삼입식 센서봉을 이용한 수신기는 제 2사갱과 본선 대단면 터널이 시점방향에서 교차하는 지점에서 약 1m 정도 거리를 둔 지점의 양쪽 터널 벽면에 1개씩 총 2개를 설치하였고, 송신원은 터널 진행방향 우측 벽면에 총 19개를 설치하였다.

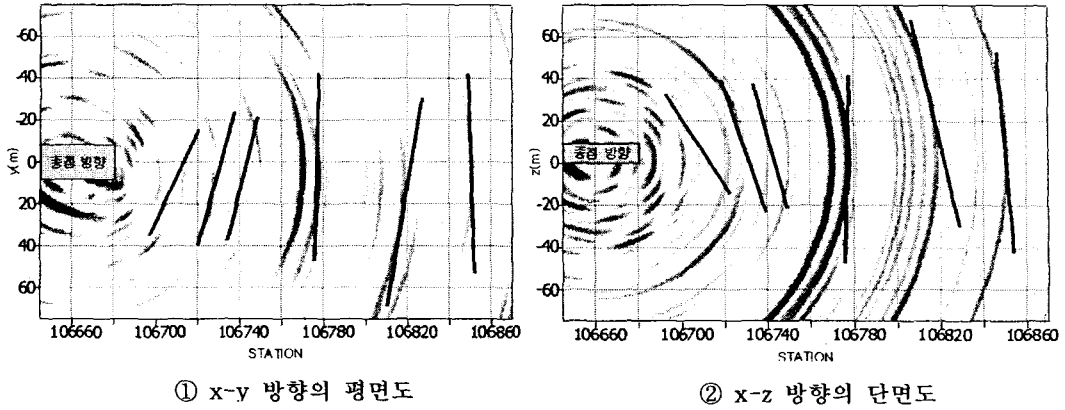
그림 11. TSP 자료를 이용한 Krichhoff 구조 보정결과

TSP 자료를 이용한 불연속면 자료 처리를 STA. 106K645 ~ 106K870까지 수행하였다. 자료처리과정을 통하여 최종적으로 획득한 불연속면 영상화 단면을 그림 11에 제시하였다. 그림 11은 그림 7의 TSP를 위한 터널 한쪽 벽면의 19개의 송신원을 이용한 터널 양쪽 벽면에 삽입한 2개의 2 성분 수신기를 이용하여 획득한 자료를 방향성을 고려한 Kirchhoff 심도구조보정을 실시하여 얻은 영상단면이다.

현 막장(STA. 106K690.4) 전방에 존재하는 불연속면으로 예상된 반사 이벤트는 STA.106K725, STA.106K730, STA.106K745, STA.106K776, STA.106K822, STA.106K850 부근 일 것으로 예상된다.

5.4.2 그림 9와 그림 11의 예측된 불연속면의 방향이 거의 비슷한 방향을 나타내고 있음을 볼 수
