고주파 열처리 콤바인 예취날의 포장성능시험

Analysis on the characteristics of combine cutters heated by a high frequency induction heater through field test.

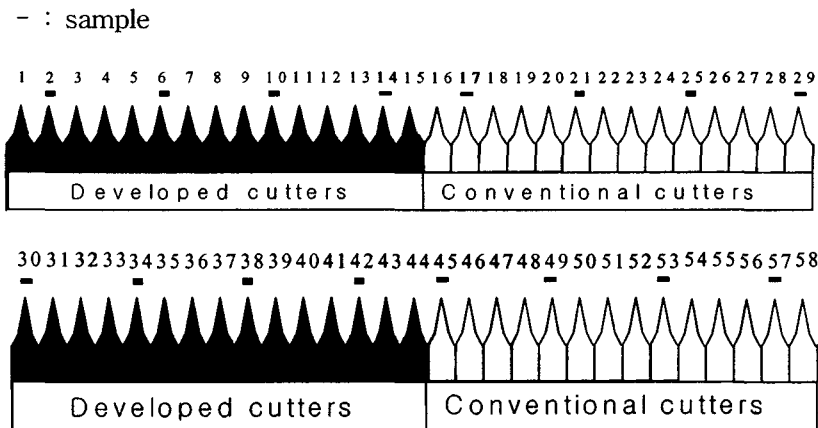
Fig. 2. Diagram of assembled upper and lower cutters of combine

Fig. 3. Survey position of combine cutter for measuring wear length

예취날의 성능시험을 위하여 기술센터로부터 추천을 받은 김제, 평택, 보성지역의 3농가에서 포장성능시험을 실시하였으며, 시험기간은 2001년 10월 12일부터 11월 5일까지 약 23일간 실시하였다. 예취날의 조립방법은 그림 2와 같이 한쪽편 반은 개량날, 나머지 반은 기존날을 조립하여 1조당 16개의 샘플 예취날을 조사하였다. 조사내용은 예취날 마모도, 예취날 상·하 틈새, 벼포기의 예취상태를 조사하였으며, 예취날 마모길이는 그림 3과 같이 예취날 1개당 24개의 이빨중 8, 12, 16번째 이빨의 폭을 디지털 버니어캘리퍼스(Digital Caliper 0~200mm)로 측정하여 다음 벼수확 작업면적에 따른 마모정도를 체크하였다.
