태풍 루사에 의한 산사태 발생 및 산림생태계에 대한 영향

임종환*, 태풍 루사로 인한 산지재해 활동조사단

임업연구원 산림환경부

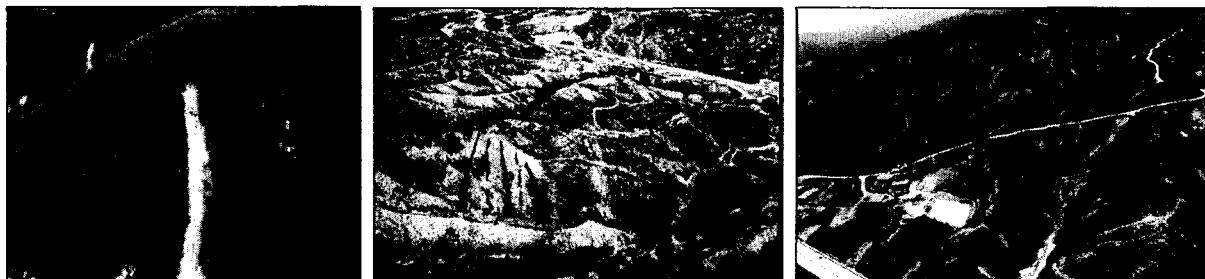
이러한 사실들로 보아서 숲이 자연재해를 얼마나 완화시킬 수 있는지를 알 수 있다. 금번 강릉, 동해 등지에서 산사태가 많이 발생한 것도 2000년도 산불피해와 무관하지 않다. 즉 산불피해 후 나무가 없어지고 난 뒤 아직 숲이 제대로 성립되지 못하고 있었고, 토양구조 또한 열악한 상태 이었던 것이다. 1996년도와 2000년도 2차에 걸쳐 산불피해를 입었던 고성과 같은 경우는 토양융집력이 떨어져 표층이 붕괴되어 있었고 주로 계곡을 중심으로 산복 급경사지에서 산사태가 발생하였다. 그런데 사실 이 지역은 그간 불안정한 표토가 유실되어 있었던 터라 토석류와 같은 2차 피해는 거의 없었다. 2000년도에만 산불피해를 입었던 강릉, 동해, 삼척지역과 같은 경우는 산불피해 지 정리 등을 위한 사람의 답암이나 기계암 등으로 임지가 교란되어 있었던 터라 유목, 유석 등의 피해도 심하였다. 경상북도와 전라북도 및 경상남도와 같은 경우는 숲이 대부분 형성되어 있는 경우에 강우가 워낙 심하게 내려 일어난 산사태가 대부분이었고, 강원 영동지방 가운데에서도 진부령,

설악산 등 백두대간(또는 태백산맥) 근처의 산림지역에서는 집중강수로 인한 계류의 쓸려내림이나 일부 불안정한 임지에서의 산사태가 대부분이었고 그 빈도 또한 낮았다.

<그림 7> 지역별 산사태 피해 유형. 왼쪽은 산악지의 경우이고 가운데는 고성지역에서 이미 표토가 유실된 지역이고 오른쪽은 동해시의 경우 유목과 유석의 2차 피해까지 일으킨 대규모 산사태 피해지임.
