## 수리모형실험에 의한 소흑산도항 방파제 두부 설계 Design for Breakwater Head of Soheuksando Harbor by Hydraulic Experiment

주재욱<sup>1</sup> · 고진석<sup>1</sup>  
Jea-Wook Joo<sup>1</sup> and Jin-Seok koh<sup>1</sup>

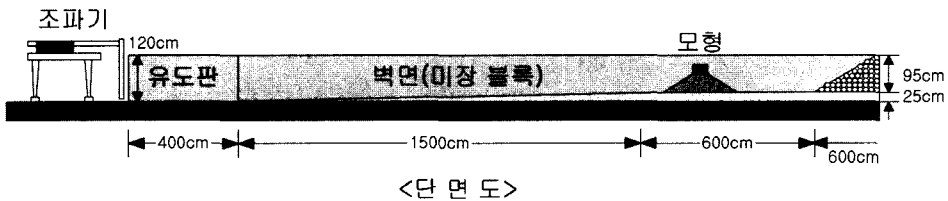
제두부 수리모형실험은 한국건설기술연구원 옥외 실험장에서 실시하였으며 실험수로의 길이 31.0m, 높이 1.2m로 조파기는 전기서보 피스톤식으로 최대수심 0.9m, 최대파고 0.3m, 주기 0.3~5.0sec의 파를 재현할 수 있으며 일방향 규칙파 및 불규칙파를 조파할 수 있다.

Fig. 2. 실험시설장비 설명도.

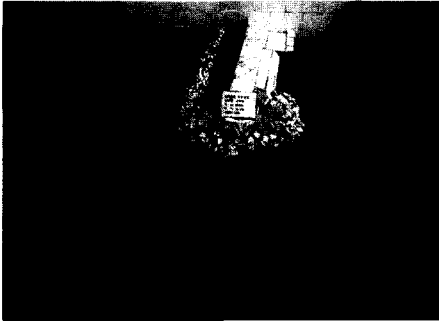
사진 7.  $H_{1/3}=10.0\text{m}$ ,  $T_{1/3}=13\text{sec}$ (약최저저조위 조건).

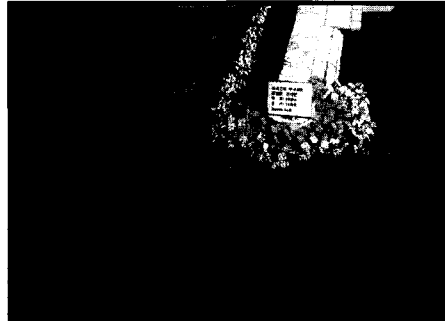
사진 8.  $H_{1/3}=10.0\text{m}$ ,  $T_{1/3}=15\text{sec}$ (약최저저조위 조건).

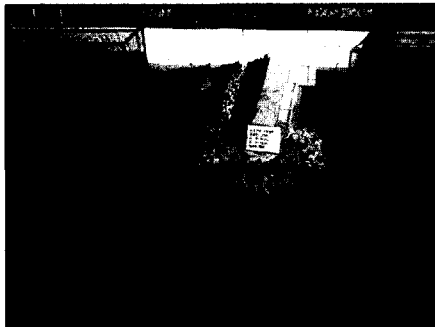
사진 11.  $H_{1/3}=10.0\text{m}$ ,  $T_{1/3}=13\text{sec}$ (약최고고조위 조건).

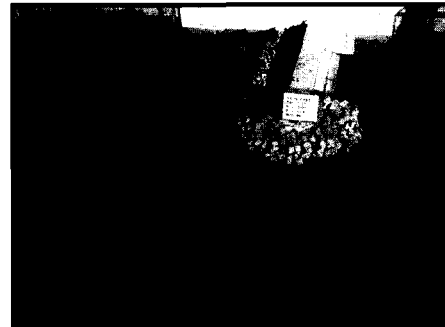
사진 12.  $H_{1/3}=10.0\text{m}$ ,  $T_{1/3}=15\text{sec}$ (약최고고조위 조건).

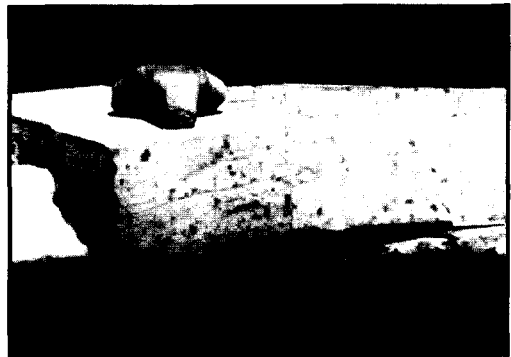
사진 17. 다리가 없는 T.T.P.

T.T.P가 급세기의 최대 걸작이라 하더라도 높은 파고에는 다리가 부러지는 등 상처를 입게되어 자연의 위력을 감당하기에는 역부족인지도 모른다. T.T.P 64ton이 다리가 부러지고 허리가 잘린 채 제두부의 위에 앙증스럽게 올라 앉은 모습을 본다. 이것이 태풍이 활고간 상흔(傷痕)이라 할까?
