## 기와집 실물크기 모델의 지진 실험 Seismic Test of a Full Scale Model of Wood House with Tiled Roof

### ABSTRACT

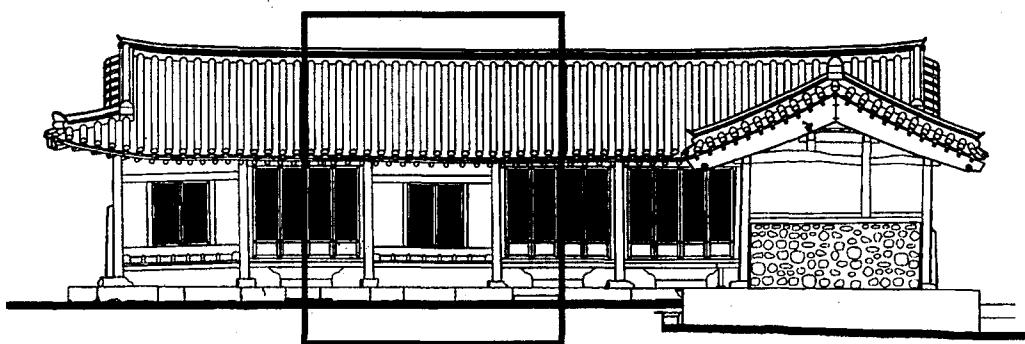
그림 1. 기와집 한 칸 실물크기 모델 원형

본 연구에서는 역사기록에 나타난 기와집의 주된 피해 형태를 재현하고 이를 역사지진세기 평가에 활용하기 위하여 김병호 고가의 대표적인 가구 구조를 가진 방 한 칸을 실물크기로 제작하였다(그림1). 다만 기둥이 받는 하중을 고려하여 한 칸의 양 옆 반 칸에 해당하는 무게(7.2ton)를 납괴를 사용하여 지붕에 등분포 시키는 방법으로 부가 하중을 추가하였다.

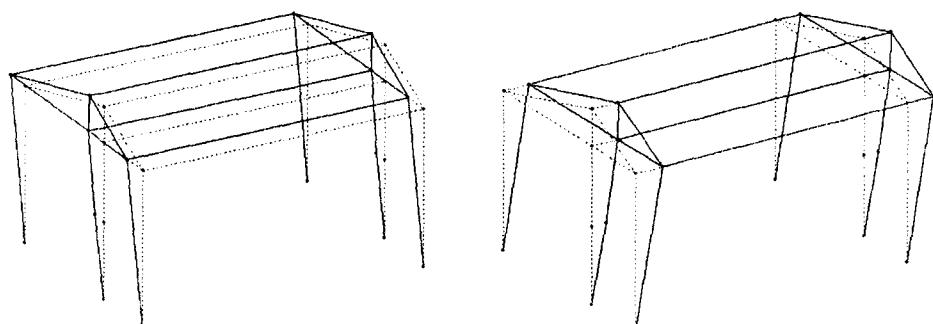
(a)  $x$  축 모드 형상

(b)  $y$  축 모드 형상

그림 4. 실물 크기 모델 모드 형상

모델에 부착한 가속도계에서 계측된 응답 가속도 신호의 푸리에 스펙트럼과 입력 가속도 신호의 푸리에 스펙트럼의 비를 계산하여 전달함수를 구하고 이를 이용하여 모델의 고유 진동수와 모드 형상을 구하였다. 그림 4는  $x$  축과  $y$  축의 1차 모드 형상이며 수평  $x$ ,  $y$  두 축에 대한 각 모드의 고유 진동수와 감쇠비를 표 1에 정리하였다. 감쇠비는 Half Power Band Width 방법을 사용하여 계산하였다. 전체적으로 1차 모드가 수평 두 축 모두에 대하여 자배적인 형상이었으며,  $y$  축(도리 방향)이  $x$  축(보 방향) 보다 더 유연한 것을 알 수 있다.
