근거리사진측량과 레이저스캐너를 이용한 문화재 정밀측정 Precision Measurement of Cultural Assets Using Close Range Photogrammetry and Laser Scanner

정성혁¹⁾, Jung, Sung-Hyuk · 유정흠²⁾, You, Jung-Hum
손세원³⁾, Son, Sea-Won · 이재기⁴⁾, Lee, Jae-Kee

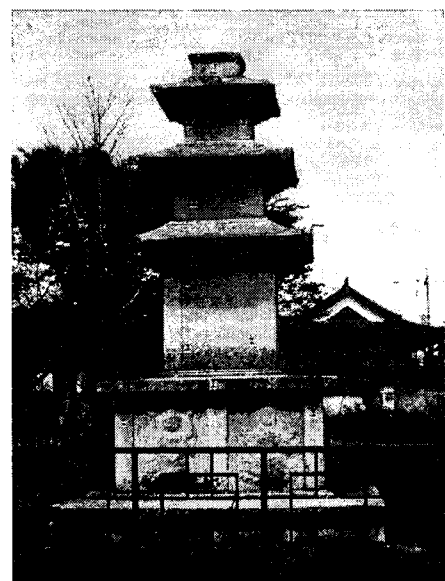
그림 1. 경주남산리삼층석탑

본 연구에서는 문화재의 3차원 정밀 수치모형을 생성하기 위해 지상 사진측량 및 레이저 스캐너를 사용하였다. 이를 위한 실험 대상물은 석탑의 갑석(甲石) 4면에 2구씩의 팔부중상(八部衆像)이 양각되어 있는 보물 제 124호인 경주남산리삼층석탑으로 선정하였다.

사진촬영은 전체 대상물에 대해 균등한 정확도를 나타낼 수 있도록 탑의 정면, 배면 및 좌·우측면의 각 면에 인공 표정점 13개씩을 고루 분포하게 하여 총 52개를 부착하였다. 기준점 측량은 전면부의 표정점 중 12개를 1초독 테오돌라이트로 측정한 후 사진

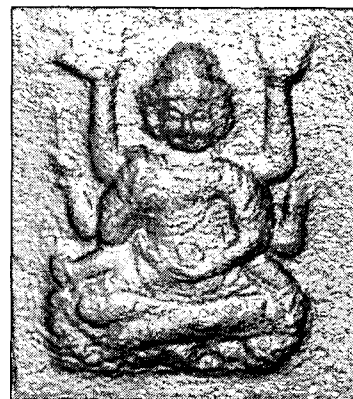
그림 5. 3차원 수치모형 생성

을 수행하였으며, 생성된 수치모형은 사진좌표계를 기준으로 스캐닝데이터를 변환 한 후 동일점을 정합하여 대상물의 완전한 3차원 수치모형을 생성하였다. 각각의 포인트 데이터로부터 부분 폴리곤(partial polygon)을 작성하여 커브추출 및 면 생성 과정을 거친 후 텍스처 매핑을 통해 최종적인 3차원 모델링을 생성하였다.
