위성영상을 이용한 홍수피해조사에 대한 고찰

○김경탁·김주훈*·박정술**·장은미***

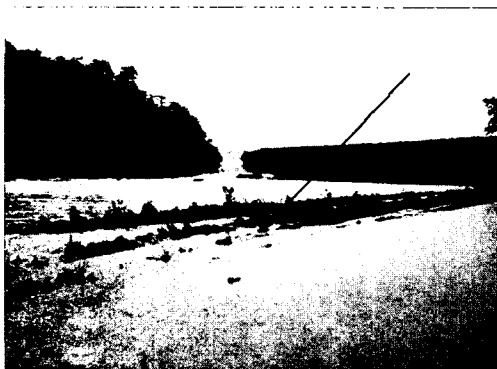
그림 6. 장현저수지 붕괴 지점

그림 6에서 화살표는 흐름방향을 나타낸다. 그림(a)는 홍수이전 영상으로 장현저수지부분은 DN값이 작은 검은 부분으로 나타나 저수지임을 알 수 있다. 그러나 그림(b)와 같이 저수지 붕괴이후에는 그림(d)에서와 같이 저수지 물이 모두 유출되어 반사값이 큰 모래질 특성을 보이고 있어 영상에는 희게 나타나게 된다. 장현저수지는 조사 당시 저수지 물이 전량 유출되어 그림(b), (d)와 같이 저수지 내에 망사형의 하천이 새로 형성되어 있었다. 저수지 내의 토사는 붕괴단면의 오른쪽에 집중적으로 퇴적되어 있어서 붕괴 당시 흐름이 왼쪽에 집중되었음을 짐작할 수 있다. 장현저수지 직하류는 모래질의 토사가 1 m 이상의 두께로 쌓여있으며, 기초가 붕괴된 주택이 관찰되었다. 저수지에서 유출된 토사가 직하류의 마을을 거의 뒤덮고 있는 상황이다.

(a) 홍수전 영상

(b) 홍수후 영상

(c) 저수지 월류

(d) 저수지 붕괴후 촬영된 사진

(b) 장현저수지 붕괴 지점
