부산-김해지역의 산사태 사례

Case Study of Landslides at Busan-Kimhae Area

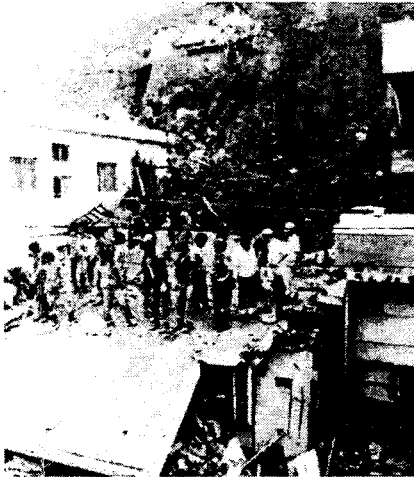
이 지역은 붕적층에서 크리프현상이 발생하고 있는 지점이다. 채취된 불교란시료에 대한 삼축압축 시험결과 내부마찰각: 3° , 점착력: 40kPa로서 전단강도가 매우 낮은 것으로 확인되었으며, X-ray 회절분석결과 토양 중에 Montmorillonite도 소량 함유하고 있으며, 현재도 크리프가 계속 진행 중에 있는 곳이다.

크리프가 발생하고 있는 지점으로부터 약 50m 거리에 위치한 곳에서 Figure 3에서 보는 바와 같이 1985년 7월 5일 집중호우에 의해 큰 산사태가 발생하여 34명이 사망하고 36

채의 가옥이 파손되었다. 이 산사태는 붕적층의 유실에 의한 유동성산사태에 해당한다.

Figure 3. Houses destroyed by the 2nd Moonhyondong landslide.

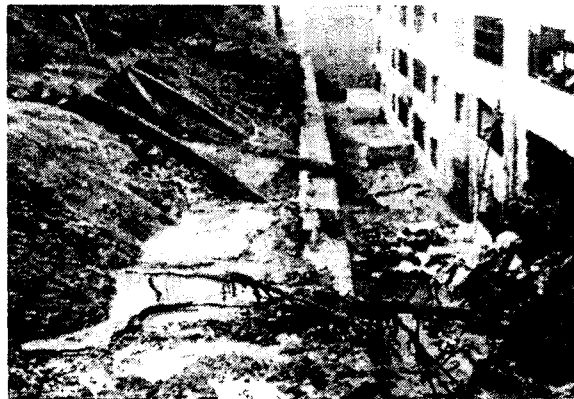
상아아트빌라는 1991년 8월 태풍 글래디스(gladys)가 동반한 폭우로 유발된 유동성산사태로에 의해 Figure 4에서 보는 바와 같은 피해를 입었다. 사태물질들이 아파트 4층까지 침범하여 많은 재산손실이 발생하였다. 기상자료에 의하면 산사태발생 당시인 1991년 8월 23일의 일강우량은 무려 439.0mm에 달했다. 이 지역은 붕적층으로 피복되어 있었지만 현재는 거의 없고 적갈색 화강암의 부식토(saprolite)가 노출되어 있다. 통일분류법상 SC에 속하는 토층시료는 건조밀도가 1.414-1.450g/cm³, 간극비가 0.83-0.85이며, 직접전단 시험결과 점착력은 아주 낮아 12kPa에 불과하나 내부마찰각은 39°로 높은 편이다. 이 지역에서는 붕적층과 그 하부에 위치한 부식토의 일부도 부분적으로 함께 흘러내렸는데, 이 부식토는 건기임에도 포화도가 80.0-83.5%인 것으로 보아 강우시 포화도가 높게되고 간극수압의 상승으로 인해 산사태 발생가능성이 높을 것으로 생각된다.

Figure 4. Landslide damage to the Sangah apartment.

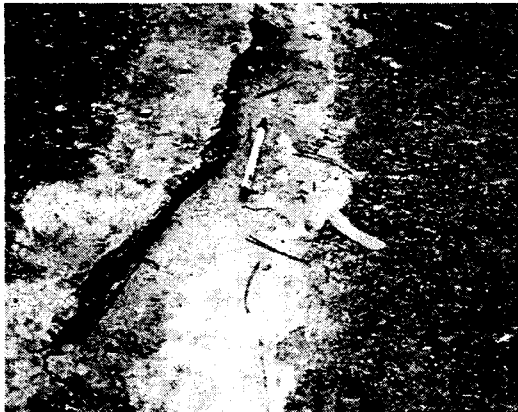
1991년 8월 23일의 집중호우로 사면이 붕괴된 후 석축쌓기를 하여 복구하였으나 1993년 8월 21일의 강우시에 추가붕괴된 것으로 보고되었다. 붕괴지역에 돌쌓기를 하였으나 Figure 5에서 보는 바와 같이 현재 만곡형 전단균열(tension crack)이 진행 중에 있어 사면붕괴 가능성이 높은 곳으로 예방대책이 요구된다. 이 지역의 토층은 액성한계가 비교적 높은 ML로 분류되며, 삼축압축 시험결과 점착력은 점착력이 155kPa로 높은 편이나 내부마찰각이 8°로서 전단강도가 낮은 것으로 분석되었다.

Figure 5. Curved tension crack in the foreground.

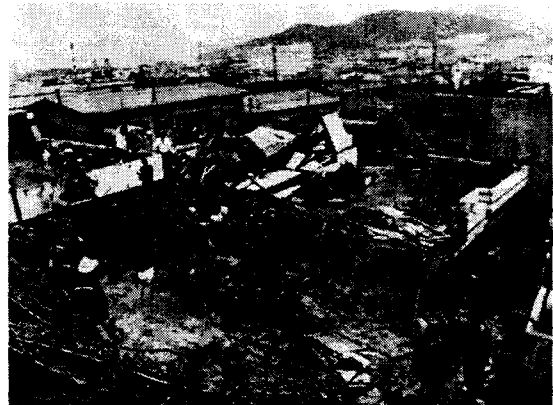
Figure 6은 1987년 7월 태풍 셀마(thelma)와 동반한 집중호우로 인해 유동성산사태가 발생한 현장이다. 이 사태로 6명의 인명피해가 있었으며, 10여채의 가옥이 묻히고 파괴되는 피해가 발생하였다. 이 산사태는 지형과 토층상양으로 보아 사면상부의 붕적층에서 발생하였으며, 복구는 되었으나 현재도 그 주변사면은 불안정성 요인을 지니고 있는 것으로 관찰되었다. 토층은 모래질실트로서 통일분류법상 ML에 속하며, 내부마찰각이 6.5°, 점착력이 70kPa로서 전단강도가 매우 낮은 것으로 분석되었다. 또한 X-ray 회절분석결과 타 지역에 비해 활성도가 크고 팽창성 점토광물인 몬모릴로나이트(montmorillonite)의 함유비가 높은 것으로 보아 이 점토광물이 사태를 더욱 촉진시켰을 것으로 생각된다.

Figure 6. Landslide damage to private houses due to the heavy rain.
