TMD를 이용한 기존 보도교의 효율적 진동제어

Effective Vibration Control of Existing Footbridge Using Tuned Mass Damper

This paper describes the vibration control using a tuned mass damper(TMD) for the existing footbridge. The footbridge connecting driveway to the Stadium is the simple steel box-girder bridge with the main span length of 44.6m. This footbridge has light weight($=25.3\text{kN/m}$) and pedestrians walking on the footbridge were found to induce resonance at the fundamental mode of the structure, resulting in unacceptable accelerations in it. Taking into account economical and constructional benefits, TMD was designed to damp the vibrations of the modes next to the natural frequency caused by a pedestrian, with a limitation criteria of vertical amplitude. A set of two 500kgf vertical TMDs was manufactured by KR and installed into the railings next to the central section of this footbridge. The installation of TMDs reduced the peak acceleration in the meeting box to less than 90%. It is hoped that the study will present bridge engineers with a measure of retrofitting footbridges to make them more friendly to users.

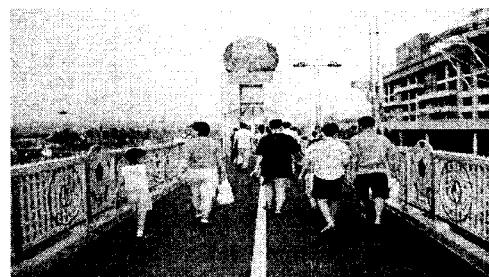
그림 2.4 실제 경기시 보행자 이동모습

실제 사용상태 하에 있을 때의 진동 계측한 시험으로 축구경기 시작 전 및 종료후 측정이 이루어졌다. 위의 두 시험과 동일하게, 가속도계 KS-46을 이용하여 수직방향의 가속도 계측이 이루어졌다.

조건	최대 변위	판정
1인가진	4.51mm	극히 보행이 힘듬, 보행시 불쾌함
4인 보행	1.44mm	보행이 힘듬
실제경기시	7.7mm	극히 보행이 힘듬, 구조물 손상위험

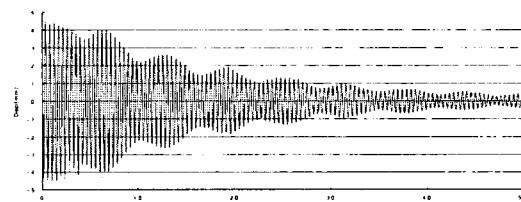
그림 2.5 1인 가진시 자유진동(최대변위=4.51mm)

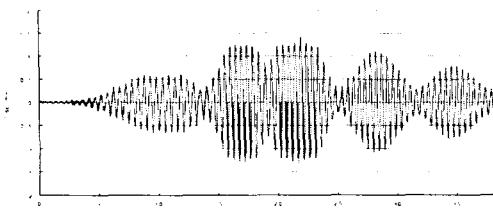
그림 2.6 4인 보행시 진동변위(최대변위=1.44mm)

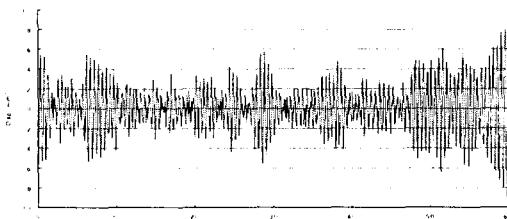
그림 2.7 실제 경기시 진동변위(최대=7.7, 평균peak=5.5mm)

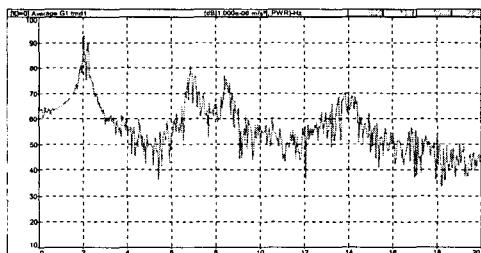
계측결과 획득한 진폭과 고유진동수를 FFT Analyzer로 주파수 분석한 결과는 그림 2.8과 같다.

그림 28 주파수 분석(FFT) 결과

분석결과 보도교의 1차 고유진동수는 분석시 분해능 (Resolution)을 고려했을 때 2.3Hz 위를 확인 할 수 있었다.

대상보도교의 경우 고유진동수가 3번의 시험결과에서 모두 2.3Hz로서 보행자의 보조(步調)와 거의 일치되었다. 결과적으로 보행자에 불안감 및 불쾌감 발생등 사용성의 문제점과 과도 진폭발생으로 인한 구조물에 좋지 않은 영향이 있는 것으로 판단된다.

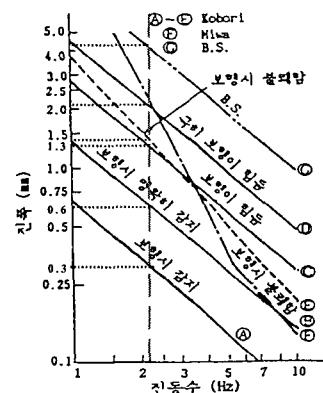
그림 2.9 진동수와 진폭에 따른 인체영향

그림 2.9에서 보는 바와 같이 2.3Hz의 고유진동수를 갖는 구조물의 진동시 진폭이 0.6mm 이상이면 보행시 처짐을 정확히 감지할 수 있으며 1.3mm 이상이 되면 보행이 힘들어지게 된다. 또한 2.2mm 이상이 되면 보행이 극히 힘들어지게 되며 4.3mm 이상이 되면 보행이 극히 힘듬을 넘어 불쾌감을 느끼게 된다. 대상보도교에 대하여 진동계측 시험을 실시한 결과는 표 2.2와 같다.

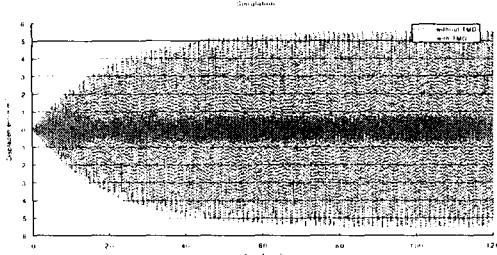
그림 4.2 시뮬레이션 결과(시간영역)

simulation 결과 최대 진동변위가 5.29mm에서 TMD 설치 후 1.22mm로 약 76%의 감소효과를 보이고 있다. 또한 여러 보행자가 다니고, 하부에 차량이 통과하며 보도교에 미치는 외력을 고려할 때 제어가능한 주파수의 bandwidth 또한 충분하게 확보하고 있음을 알 수 있다.

동적해석시, 보강전 구조물은 동일한 고유진동수를 가지는 외력에 의해 최대 5.29mm까지 진동변위가 발생함을 알 수 있다. 이는 극히 보행이 힘들을 느낄 수 있는 상태이다. simulation이 아닌 실제 상황에서는 더 큰 외력이 가진 될 수 있으므로 정상적인 보행을 할 수 없어 구조물의 역할을 수행하지 못할 가능성도 있다.

그러나, TMD 설치후 보도교의 진동변위는 1.27mm로써 약 76%의 감소율을 보였다. 또한 여러 보행자가 지나다니고, 하부도로에 차량이 통과하며 보도교에 미치는 외력을 고려할 때 제어 가능한 주파수의 bandwidth 또한 충분하게 확보하고 있음을 알 수 있다.

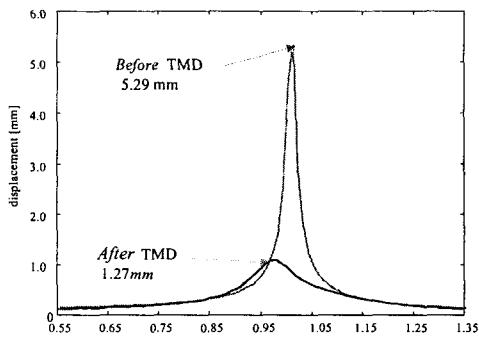
그림 4.3 시뮬레이션 결과(주파수 영역)

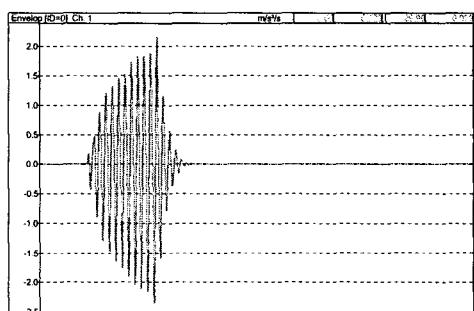
그림 4.4 TMD의 응답 특성

Type	수직진동제어형
고유진동수	2.20
질량체 중량	500 kgf
자체 감쇠율	13%
총중량	750 kgf
크기 (W×H×T)	1190×950×300
설치유형	교량중앙부 양단 2기 설치

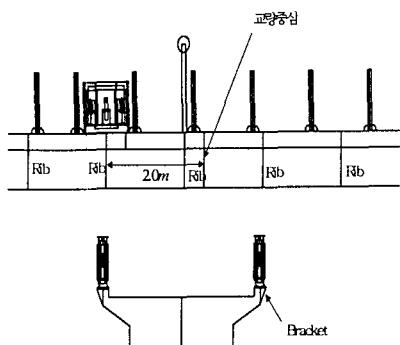
TMD가 최대 성능을 발휘하기 위해서는 최대변위가 발생하는 지간 중심에 설치하는 것이 최적이나, 그림 5.1에서 보는 바와 같이 플랜지와 연결되는 리브위치가 가로등 및 난간의 지주부와 간접되어 지간 중심에서 2.0m 떨어진 지점에 2기가 시공 되었다.

그림 5.1 시공 위치

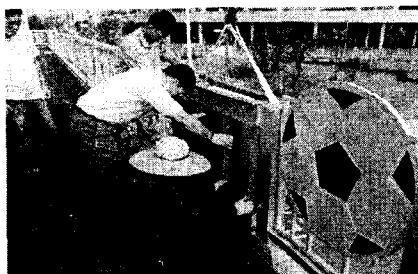
그림 5.2 TMD 설치

- 시공 방법 및 순서는 다음과 같다
- 1) 설치위치 선정
 - 2) 난간 탈거 및 지주위치 변경
 - 3) 브라켓 플레이트 설치
 - 4) 외측면 브라켓 용접
 - 5) TMD 설치(그림 5.2)
 - 6) 상부레일 복원(그림 5.3)
 - 7) 시공완료(그림 5.4, 5.5)

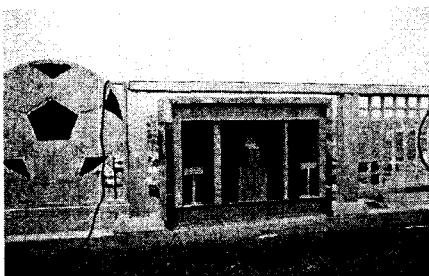
그림 5.3 상부 레일 복원

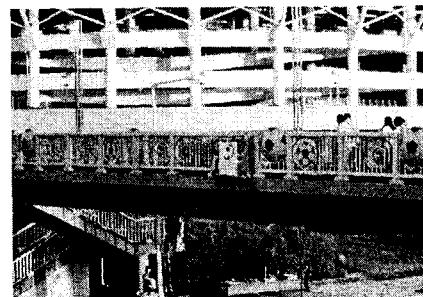
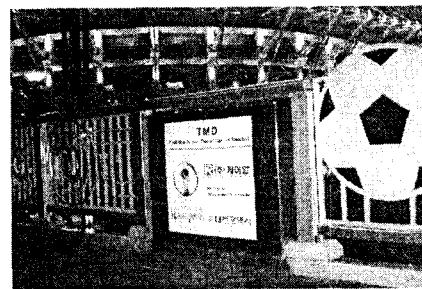
그림 5.4 설치 후 전경(1)

그림 5.5 설치 후 전경(2)

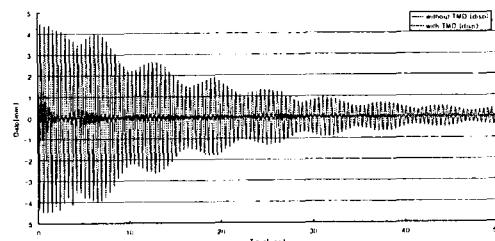
그림 6.1 TMD 설치 전, 후의 자유진동 응답 비교

1인 가진 후 자유진동을 측정하였다. TMD 설치 후 최대 변위는 1.27mm였으며 진동의 90% 감소시간은 8.6초로서 설치전 최대변위 4.51 mm, 진동감소시간 43.22초에 비해 변위는 71.8 %, 진동은 90%, 감소시간은 80.1% 감소되었다.

조건	설치 전/후 최대변위 [mm]	감소율 [%]	설치 전/후 판정
1인 가진	$\pm 4.51 \rightarrow \pm 1.27$	71.8	극히 보행힘듦, 보행시 불쾌함 → 보행시 명확히 감지
4인 보행	$\pm 1.44 \rightarrow \pm 0.57$	60.5	보행힘듦→보행 시 감지
실제 경기시	$\pm 7.7 \rightarrow \pm 0.71$	90.7	극히 보행힘듦, 구조물 손상위험 → 보행시 감지

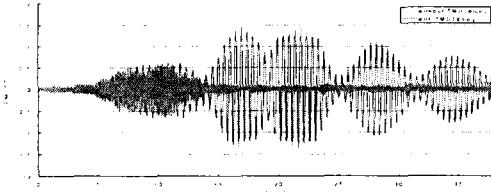
그림 6.2 TMD 설치 전, 후의 강제진동 응답 비교

4인 보행시 진동계측 결과, TMD 설치후 최대변위는 0.57mm로, 설치전 1.44mm에 비해 60.5%가 감소되었다.

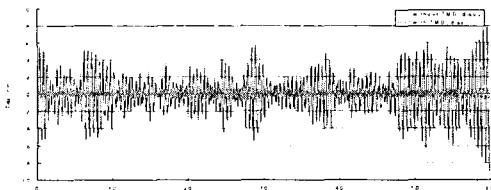
그림 6.3 실제 경기시 TMD설치 전, 후의 응답비교

실제 경기시 진동계측 결과, 설치후 최대변위는 0.71mm로서 설치전 7.7mm에 비해 90.7%가 감소되었다.
