우리나라의 연안침식 특성에 관한 연구 A Study on Coastal Erosion Characteristics in Korea

Won Kyung Park¹, Jae Ok Yoon¹, Jun Hwang² and Jin O Lee²

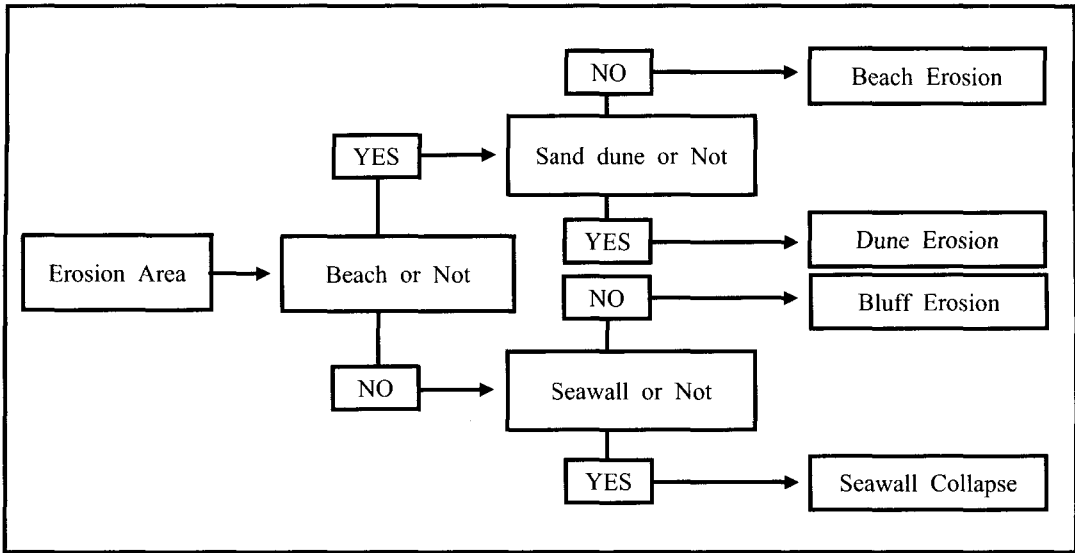
Fig. 1. Assortment method of erosion area.

해안은 구성물질에 따라 사질해안, 점토질해안, 암석해안, 그리고 개발이 완료된 인공해안으로 대별되며(Bird, 1996), 각각의 특성에 따라 다양한 양상의 침식현상이 나타난다. 해안공학적 관심대상인 1년 이상 100년 이하의 기간에 발생하는 침식현상에서는 평형상태의 파괴로 인한 침식현상을 연안침식의 대상으로 고려하는 것이 타당하다. 그러므로 본 연구에서는 침식이 발생하는 대상지역의 지형적 특성을 고려하여 침식형태를 Fig. 1의 침식대상지역의 분류방법에 따라 백사장침식, 사구포락, 토사포락, 호안붕괴로 구분하였으며, 침식형태별 주요 특성은 다음과 같다.

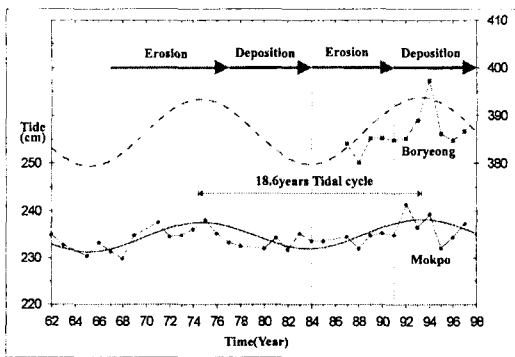
Fig. 6. Erosion & deposition of coastal dunes and long change of mean sea level in west coast.

서해안의 경우 18.6년 조석주기에 따른 장기적 해면변화가 뚜렷하며, 해면변화크기가 10 ~ 20cm 정도로 조사되었다(Fig. 6 참조).

후퇴 양상과 장기적인 연평균 해면의 변화를 살펴 보면 연평균 해면의 상승시기에는 사구가 후퇴(침식)되고, 하강시기에는 전진(퇴적)되어, 약 10년 주기로 침·퇴적이 반복됨을 알 수 있다.

또한 사구의 전진·후퇴 거리가 최대 (-)49 ~ (+)63m(⊖전진, ⊕후퇴)이며, 신두리 전면 해안의 해저경사가 1/300 정도임을 감안하면 조차 15cm의 변화로 인한 해안선의 변화는 약 45m에 달한다.
