다중사진 해석에 의한 시설물 공간정보 추출 Extraction of Spatial Information of Facility Using Multiple Photographic Analysis

Sohn, Duk-Jae · Lee, Seung-Hwan

소 속 : 대진대학교 토목공학과 교수*, 석사과정 수료**

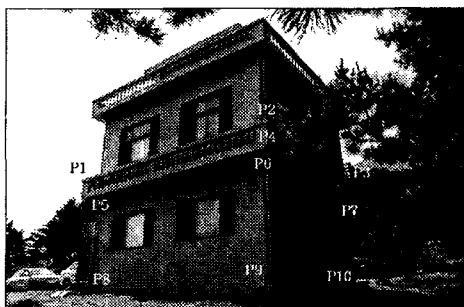
그림 6 결과분석을 위하여 실측한 절점 위치

다중사진을 이용하여 생성한 3차원 모델링 결과의 분석을 위하여 그림 3에서 지정해 준 경계들을 이용하여 각 절점 사이의 길이를 실측하여 비교하였다. 그림 6은 실측한 점들의 위치를 보여주고 있으며, 표 1은 3차원 모델링 결과를 분석한 것이다.

길이	추출결과 (cm)	실측값 (cm)	편차 (cm)	잔차 (cm)	오차율 (%)
$\overline{P_2P_3}$	774.9	784.0	- 9.1	2.2	1.2
$\overline{P_2P_4}$	86.7	82.4	+ 4.3	2.6	5.2
$\overline{P_5P_8}$	324.3	317.5	+ 6.8	0.1	2.1
$\overline{P_8P_9}$	771.1	760.8	+10.3	3.4	1.4
$\overline{P_6P_9}$	326.2	334.3	- 8.1	1.2	2.4
$\overline{P_7P_{10}}$	319.0	322.1	- 3.1	3.8	1.0
$\overline{P_9P_{10}}$	676.9	670.0	+ 6.9	0.0	1.0
평균	-	-	6.9	RMSE=2.6	2.0

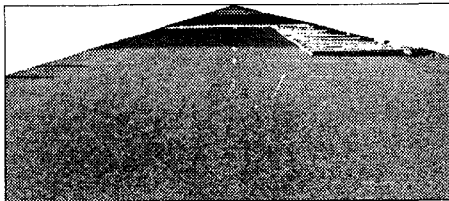
그림 9 지점 1의 추출결과

수치영상처리는 쉽게 구할 수 있는 상용 S/W인 Photoshop을 이용하여 실시하였으며, 원영상에서 도로부분만을 잘라낸 후, 사진의 각 부분별로 대비값(contrast)과 경계값(threshold value)을 달리하여 기존 수치지도에서 누락된 계단, 도로중앙선, 배수구 등의 공간자료를 추출하였다.
