# 줄눈 콘크리트포장의 알칼리-골재 반응 피해 연구

## Deterioration by Alkali Aggregate Reactivity on the Jointed Concrete Pavement

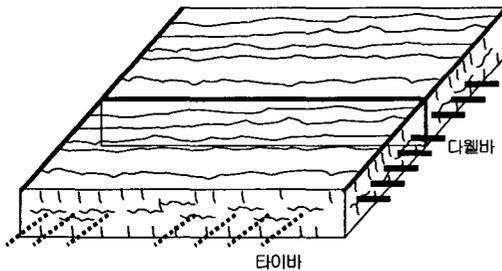
그림 1 전형적인 파손 형태

본 조사 대상 구간의 줄눈 콘크리트 포장에 발생된 파손 유형은 차로와 포설 시점에 따라 파손의 정도와 범위가 다양하게 나타났다(그림1, 사진2). 전형적인 파손 유형은 포장 표면에 종방향으로 불규칙적인 균열이 발생되어 있으며, 일부 포장 단면에서는 횡방향 균열이 발생되어 있다. 파손이 심한 포장 단면에서는 포장체 일부에서 탈리가 심하게 발생되고 있다. 표면에서 발생된 종방향 균열은 불규칙한 깊이로 포장체 하부로 균열이 진전되고 있는 것이 관찰되었다. 또한, 포장의 깊이별로 포장체 내부에 불규칙적으로 수평한 방향으로 균열이 발생된 것이 관찰되었으며, 이 균열의 일부는 상부 및 하부 표면에서 발생된 수직 방향 균열과 연결되어 있는 것으로 관찰되었다. 파손이 심하지 않은 포장의 경우 횡방향과 종방향 줄눈 인접부에 균열이 발생되어 있으며, 파손이 심한 단면은 6m 줄눈 간격의 포장체 전체에 균열이 발생되어 있다.

- (1) 포장의 깊이별로 포장체 내부에 불규칙적으로 수평한 방향으로 균열이 발생된 것이 관찰되었고, 균열의 일부는 상부 및 하부 표면에서 발생된 수직 방향 균열과 연결되어 있는 것으로 관찰되었다.
- (2) 콘크리트 코어 시편은 내부 균열과 균열면에서 알칼리-골재 반응에 의한 백색 생성물을 관찰할 수 있다.
- (3) AAR겔에서는 Si, K, Ca, Al 순으로 높은 피크 값이 분석되었다. SEM X-ray 분석을 통하여 본 조사 대상 구간의 콘크리트포장의 파손 원인은 알칼리-골재 반응에 의한 파손으로 잠정적으로 결론을 도출하였다.

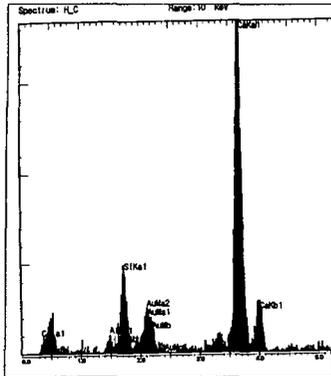
그림 7 시멘트 페이스트  
X-ray 스펙트럼

본 연구에서는 광학 현미경을 통하여 그림 5에서 보는 바와 같이 균열이 있는 골재로부터 ASR 반응 물질이 시멘트 페이스트의 균열에 충전된 것을 볼 수 있었고, SEM 분석에서 시멘트 페이스트 균열부에서 ASR겔을 관찰할 수 있었다. SEM의 X-ray 분석 시스템을 이용하여 콘크리트 시편 내에 있는 생성물을 분리하여 건조한 후 SEM의 X-ray 분석 시스템으로 분석하였다. 그림 7에서 보는 바와 같이 시멘트 페이스트의 X-ray 스펙트럼에서는 Ca, Si, Al 순으로 높은 피크값을 분석되었으며, AAR겔에서는 그림 8에서 보는 바와 같이 Si, K, Ca, Al 순으로 높은 피크값이 분석되었다. Si 성분은 골재의 주요 구성분이며, K 성분은 알칼리-골재 반응을 일으키는 주요 알칼리 이온으로 반응이 발생된 시편의 생성물에서는 K의 알칼리 이온이 매우 많이 포함되어 있는 것을 확인할 수 있었다. SEM X-ray 분석을 통하여 본 조사 대상 구간의 콘크리트 포장의 파손 원인은 알칼리-골재 반응에 의한 파손으로 잠정적으로 결론을 도출하였다.
