# 항공사진을 이용한 경안천 하천변화추세 분석

## Analysis of Gyeong-an Stream Change using Multi-temporal Aerial Photographs

박근애\*(건국대) · 이미선(건국대) · 김현준(건기연) · 김성준(건국대)

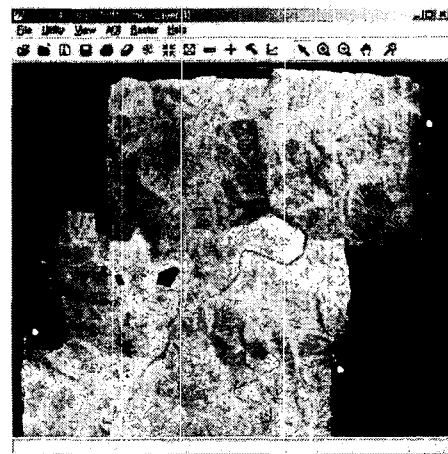
그림 2. 정사투영영상

정사영상을 생성하기 위하여 프로그램 ERDAS Imagine 8.5를 사용하였으며 가상값으로부터 소요로 하는 최확값을 구하는 단계적인 해석작업을 말하는 3단계의 표정(내부표정, 상호표정, 절대표정)을 실시하였다 (이, 2001). 또한 수치고도자료(Digital Elevation Model, DEM)를 이용하여 기복편위를 보정하였으며 이 수치고도자료는 경안천지역의 NGIS 1:5,000 수치지도로부터 지형관련 레이어인 7111(주곡선), 7114(계곡선), 7217(표고점), 7311(삼각점)을 추출하고 ARC/INFO를 이용하여 Coverage, TIN(Triangulated irregular network), Lattice변환과정을 거쳐 생성하였다. 총 116장의 항공사진 각각을 위와 같은 단계를 거쳐 정사보정을 실시하였으며, 그림 2는 1981년 항공사진의 정사투영 영상이다. 정사보정결과 1966년, 1981년, 2000년의 RMSE는 평균 1.05, 0.54, 0.72pixel로 나타났으며 이들을 모자이크하여 하천경계추출을 위한 준비자료를 구축하였다.
