고속철도 설빙낙하에 의한 자갈비산 방지대책 연구
Research on Countermeasures for Ballast-Flying Phenomenon
by Accreted Snow/Ice from High-speed trains

ABSTRACT

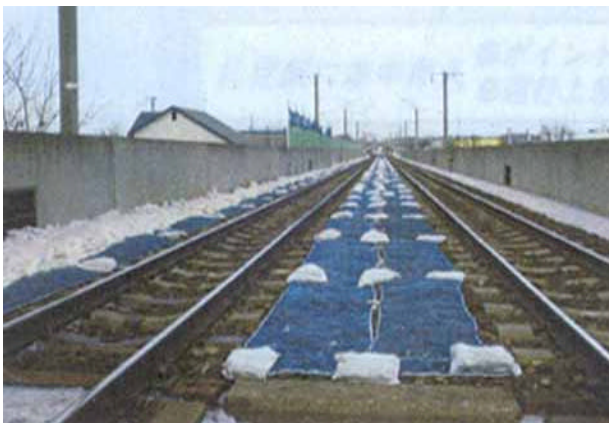
그림 1 자갈 네트 설치 운영 사례
(JR 호카이도)

1 JR

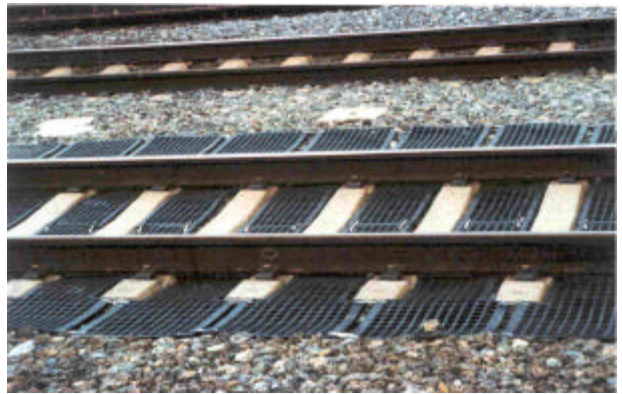
그림 4 T형 자갈스크린 부설예

T
4 T
