용접구조형 대차 엔드빔의 균열원인 규명

The cause examination of the crack of the end beam for welding structure type bogie

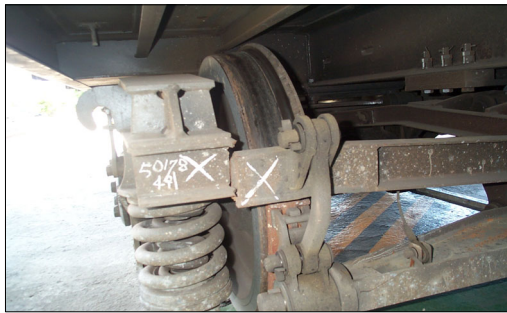
그림 1 50178호 엔드빔 균열

균열이 발생한 엔드빔에 대하여 보강작업을 실시하였으나 문제가 완전히 해결되지 못하고 재균열이 발생하고 있다. 표1 및 그림1, 2는 엔드빔 균열 현황 및 현상을 보여준다.

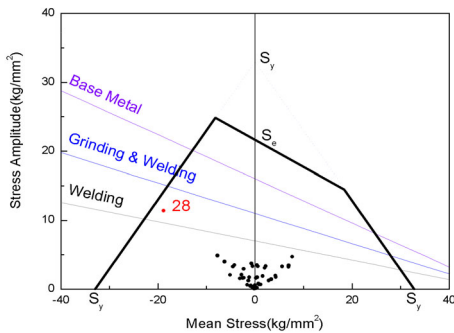
그림3 제동부품하중 분산시 응력한계도(0.66 ton)

제동부품하중이 8개의 Hanger bracket에 나누어 작용하는 경우와 가장 가혹한 조건으로 가정하여 하나의 Hanger bracket에 모두 작용하는 경우로 나누어 합성응력을 산출하고 이를 응력 한계도로 나타내어 비교하였다

제동부품하중이 8개의 Hanger bracket에 나누어 작용하는 경우, Bolster 내부 Stiffener의 모재부(28번)에서 가장 큰 응력이 발생하였으나 발생응력이 압축응력이고 모재부 피로한도 이내에 있다.

응력 한계도에서 대차 프레임의 모든 부위가 충분한 피로강도를 갖고 있음을 알 수 있다.

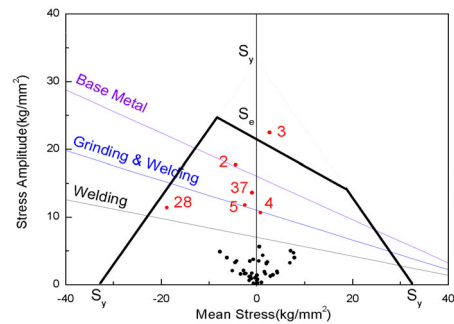
그림4 제동부품하중 집중시 응력한계도(5.31 ton)

제동부품하중이 하나의 Hanger bracket에 모두 작용하는 경우, End beam의 Hanger bracket 주위에 응력집중이 크게 발생하였고, Hanger bracket의 위쪽부위에서는 모재부 피로한도를 초과하였으나 제동부품하중이 하나의 Hanger bracket에 집중되는 경우는 현실적으로 불가능하므로 무시할 수 있다.

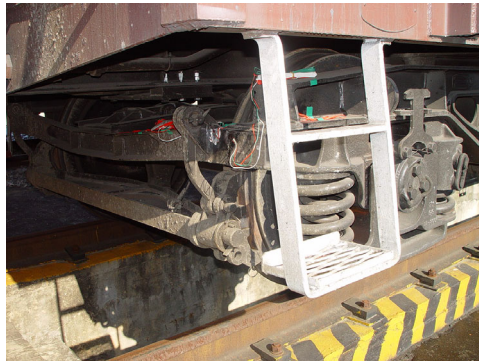
그림 6 게이지 취부위치

본 연구에서 엔드빔에 스트레인 게이지를 취부한 위치는 구조해석 결과 가장 취약한 부위와 차량의 현황 및 실태조사시 균열이 발생되고 있는 부위를 중심으로 종합적으로 검토하여 선정하였다. 또한, 제동 및 곡선주행시 엔드빔에 전달되는 수직 및 비틀림 하중을 측정하기 위하여 Strain gage를 부착한 Holder hanger를 이용하였다.

2가지 종류의 대차 엔드빔(기존품, 개선 엔드 빔)에 대하여 게이지 취부위치는 그림 6과 같다.

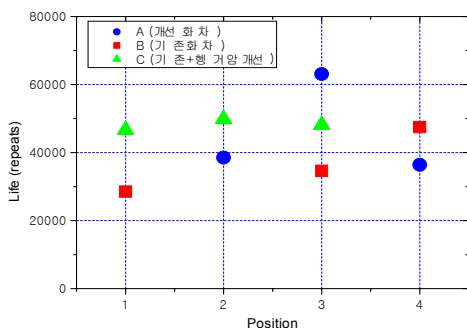
그림 7 엔드빔 수명 계산 결과(공차)

그림 7은 공차시 측정된 실동하중을 분석하여 수명계산을 수행한 결과이고, 그림 8은 영차시 수명 계산결과이다.

차량별 수명 계산결과를 보면 영차 및 공차 모두 현재 파손이 많이 발생하고 있는 기존차의 엔드빔 중앙위치인 1번 위치에서 가장 짧은 수명을 나타내고 있으며, 개선차의 경우 기존화차와 비교하여 큰 수명의 증가가 없는 것으로 나타났다.
