고속열차 주행시 곡선부의 궤도성능평가

A Study on the Evaluation of Curved Track to Speed Up of Railway Vehicle

ABSTRACT

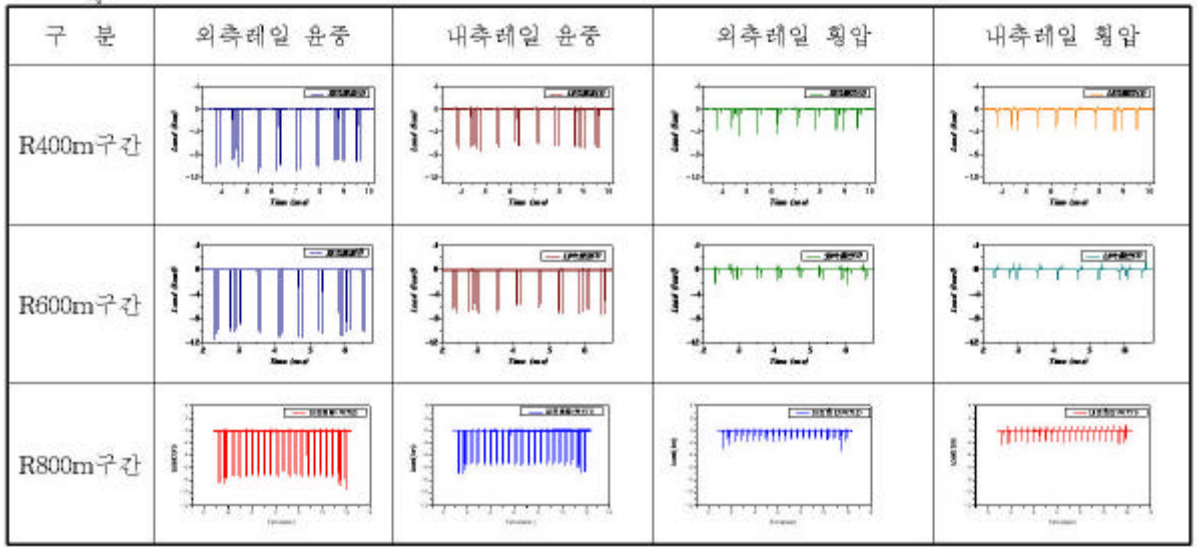
표 8. 곡선반경별 내외측 레일 윤중, 횡압 비교

R400m 구간에서는 외측윤중과 횡압이 동력객차 쪽에서 발생하였는데 R600m구간에서 동력차에서 윤중, 횡압이 크게 발생하였다. 이에 반해서 R800m 구간에서는 객차 부에서 발생하였다. 외측레일의 탈선계수에서는 R 400m 구간에서 0.48이 측정되었다. R600m 동력차에서는 0.22의 최대치가 검출되었고 R800m 객차에서는 0.40이 측정되었다. 이는 임계탈선계수 1.2보다는 작은 값이지만 고속선 KTX에서 측정한 0.3이하의 탈선계수보다는 큰 값이 검출되어 R400m, R600m의 곡선구간에서의 속도증가는 열차 주행안전성 때문에 신중해야 할 것으로 판단된다. 각각의 곡선부마다 값을 비교하기 어려운 것은 각각의 궤도구조가 목침목, PC침목구조가 각각 틀리며 사용레일 역시 KS50과 KS60으로 틀리기 때문에 일률적인 비교검토가 어렵다고 생각된다.
