## Zirconia crown을 이용한 전치부의 심미수복

조선대학교 치과대학 보존학교실  
송기강\*, 조영곤

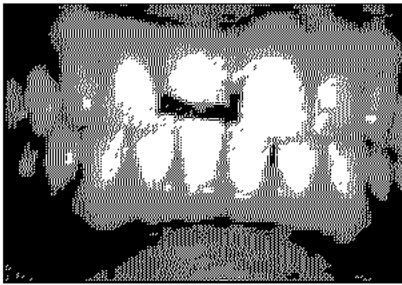
- 나이/성별 : 27세/여자
- 주 소 : 앞니가 깨졌어요
- 현 증 : #11 치아의 상아질 노출을 동반한 치관 파절
- 치료계획 : #11 근관치료  
심미 포스트의 합착과 레진 코어 형성  
zirconia crown을 이용한 심미 수복

초진시 구강내 사진

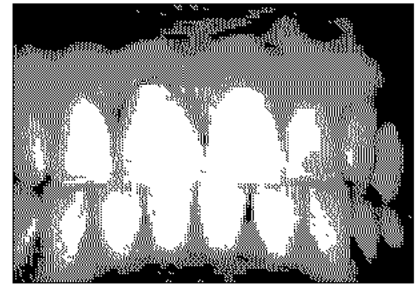
합착후 구강내사진
