학교건축물의 누수진단 및 보수방안에 관한 사례 연구

An example of repair works and leakage analysis for school facility

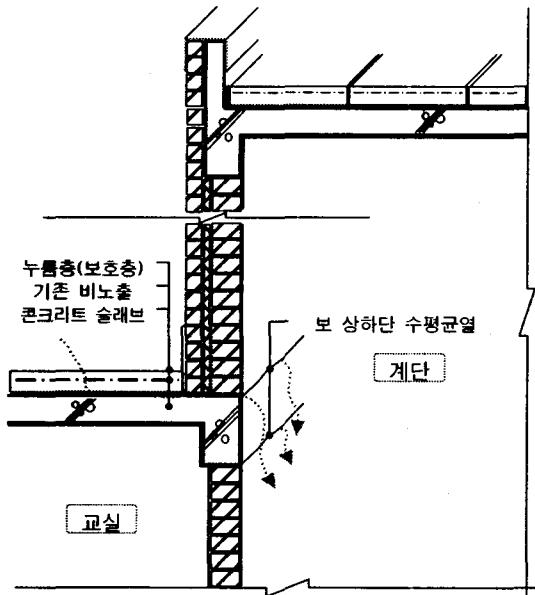
그림 1. 계단실 내벽균열 및 시공조인트 누수 경로

2.1 옥탑계단실 내벽 및 천장슬래브 균열

옥탑 계단실과 접한 옥상 슬래브(누름층 포함)의 온도변화에 따른 수축·팽장을 반복하는 과정에서 계단실 내부벽에의 보 상단 수평균열이 발생되었으며, 이때 기존 방수층이 동시에 파단된 것으로 판단된다.

3.1 옥탑계단실 내벽 및 최상층 파라펫의 누수보수

옥상 슬래브 및 파라펫 등의 콘크리트 균열부를 통해 유입된 빗물이 계단실 및 교실 등으로 누수되고 있어 옥상 전면 보수가 불가피하다. 이에 기존의 방수층 및 누름층을 철거하지 않고 누름층 상부에 시트+도막 복합 방수층을 재형성함하여 효과적인 노출방수층을 형성시킬 수 있다.

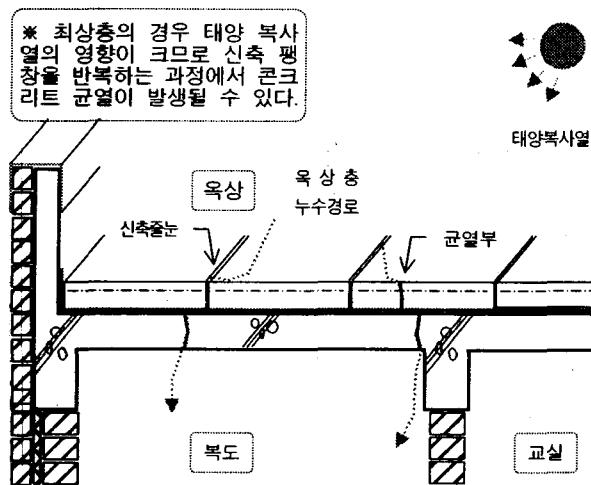
그림 2. 컴퓨터실 슬래브 누수 경로

2.2 최상층 파라펫 부근 슬래브 균열

콘크리트의 거동에 따른 균열발생으로 인해 기존 비노출 방수층의 동시에 파단 및 조인트 파괴현상으로 방수성이 상실되었으며, 바탕 콘크리트 균열부에서 발생된 극부응력(Zero

Spantension)이 방수층에 직접 전달되면서 생기는 방수재의 피로(疲勞)파괴라 볼 수 있다.

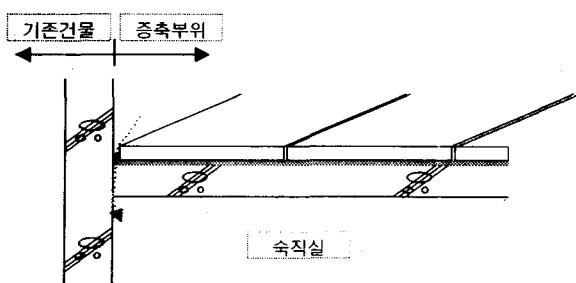
그림 3. 숙직실 상부 누수 경로

2.3 구조물 조인트(E/J)처리 불량에 따른 누수

기존 건축물에 증축한 부위로 콘크리트 열수축, 팽창에 의해 이어치기 부위에 균열이 발생하여 벽을 관통하여 누수현상이 발생하였다.

3.2 구조물 조인트 처리부의 누수보수

콘크리트 조인트 부위 누름층을 일부 깃팅하여 제거하고 코킹처리 후 방수씰을 채운다. 그 상부에 Metal Flashing으로 처리하여 조인트부위로의 누수유입을 막는다.

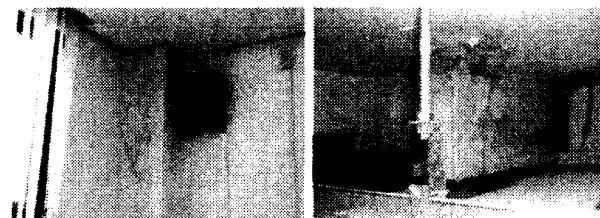
1) 굴뚝주변

사진 1. 기둥균열로 인한 누수

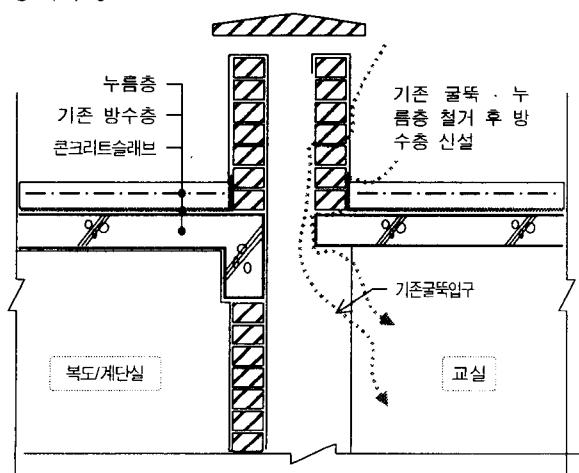
그림 6. 교실 창호 외벽 누수 경로

콘크리트의 거동(부동침하, 온도에 따른 수축·팽창, 반복되는 진동발생)에 따른 균열발생으로 인해 기존 비노출 방수층의 동시 파단 및 조인트 파괴 현상으로 방수성이 상실된 것으로 추정된다.

이는 바탕 콘크리트 균열부에서 발생된 극부응력(Zero Spantension)이 방수층에 직접 전달되면서 생기는 방수재의 파괴(疲勞)파괴라 볼 수 있다.

그림 8. 굴뚝 주변 누수보수 방안

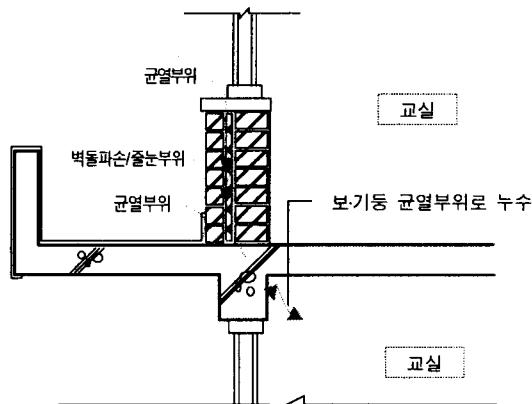
그림 7. 교실 창호 외벽 누수 경로

기둥 및 보 부위의 균열발생으로 외부에서 유입된 빗물이 균열발생부위를 통해 실내로 누수 발생.

그림 9. 교실 창호 외벽 누수 보수방안
