원자력발전소 설비 용접부 비파괴검사 참여 경험

The Experience of Non-destructive Examination of Equipments Welds in Nuclear Power Plant

김영호*, 김형남*, 남민우*, 김용식*, 양승한*

* 한국전력공사 전력연구원

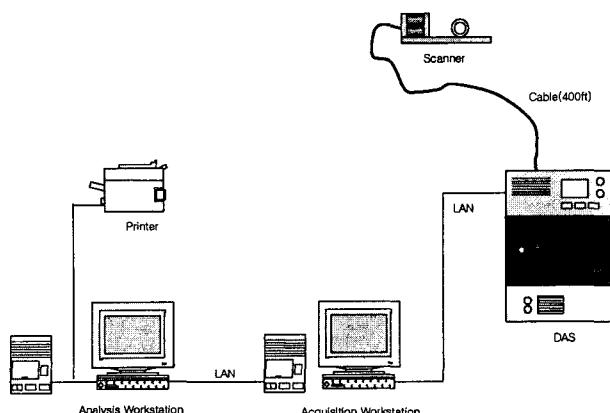
<그림 1> 자동초음파검사장비 시스템 구성도

자동초음파검사 장비는 Westinghouse AMDATA에서 제작한 Multichannel 자동초음파 검사 장비(I/UX-4r)로서 데이터 평가 소프트웨어 (IntraSpect, Version 5.7.1)를 내장하고 있는 최신 System이며, 영광 6호기 검사에는 4-UT Channel로 구성하여 검사를 수행하였다. <그림 1>은 DC Servo Motor Scanner인 5080 Scanner와 GA 1002 Scan Controller를 이용한 자동초음파검사 시스템 구성도를 나타내고 있다.

마그네틱 휠이 부착된 Scanner는 CV내의 검사대상 용접부에 부착되어 콘테이너내의 DAS에 의하여 구동되며, 각각은 400 feet Cable로 연결되어 있다. 데이터 취득 시스템(HP C3600 Workstation)과 DAS는 LAN으로 통신을 수행하며 UT 신호처리에 필요한 위치 정보 및 초음파 신호를 수집하여 초음파 이미지를 처리하도록 구성되어 있다. 취득된 데이터는 각각 Magnetic Optical Driver로 Back-up하였으며 신호평가 중 필요에 따라 컬러레이저 프린터로 출력을 하도록 하였다.
