LIS DB 구축시 건축물 등록방안에 관한 연구 A Study on Registering Buildings into LIS

이재원¹⁾ · 박운용²⁾ · 문두열³⁾ · 안창환⁴⁾

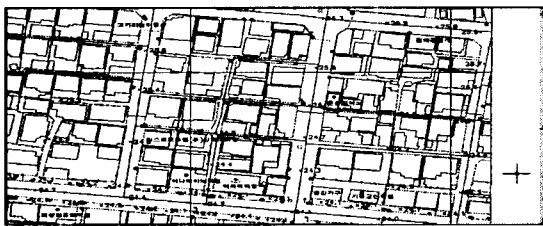
그림 1. 연구 대상지역의 수치지도(1:1,000)

수치지도에 등재되어 있는 수많은 지형정보와 지리정보 중에서 건축물에 대한 레이어 만을 추출하여 지적도면 전산파일에 등록하는 방법에 대하여 알아보았다. 연구대상지역의 수치지도는 그림 1과 같다.

축척 1/1,000의 수치지도와 지적수치도면을 중첩한 편집지적도에 등록되어 있는 많은 레이어 중에 AutoCad map 2000i 프로그램을 이용하여 건축물에 대한 레이어 만을 추출한 후 기존 작성되어 있는 지적도면 전산파일 위에 삽입점을 지정하지 않고 평면직각중형선의 좌표값으로 인식시키고 삽입(insert)시켜 배치하였다. 대부분의 필지가 지적선을 벗어나거나 토지구획선 보다 더 많이 사용하고 있는 부분도 있었으며, 또한 건축법에 의한 건폐율을 훨씬 초과하고 있을 뿐 아니라 도로·구거 등의 국공유지도 많이 점유하고 있는 것으로 나타났다. 공중에서 촬영한 사진을 이용하여 해석도화 하였기 때문에 건축물의 외곽선을 기준으로 건축물이 등록되어 있음에 따라 실제 시공되어 있는 건축물과는 많은 오차가 있음을 알 수 있었다.

실지현황을 감안하여 지적선내에 위치토록 하기 위하여 건축물의 레이어 전체를 $\Delta x = -0.78$, $\Delta y = -0.11$ 연결거리 0.78m 만큼 이동시켜 전개한 결과 상당히 양호하게 현황도가 등록됨을 확인할 수 있었다.

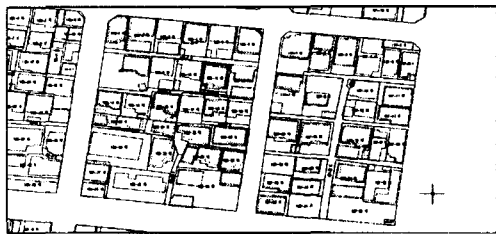
그림 4. 등록방법별 비교도면

표 4와 같다. 또한 수치지도와 현지측량 그리고 건축물배치도에 의한 세 가지 방법에 대하여 CAD을 이용하여 중첩시킨 결과는 그림 4와 같은데 등록방법별로 등록에 따른 특성의 차이로 인하여 다양한 결과를 얻을 수 있었다. 참고로 지적선은 검정, 수치지도의 건축물은 파랑, 현지측량에 의한 건축물은 빨강, 건축물대장의 배치도는 초록색으로 표현하였다.

그림 및 표에서와 같이 현지측량을 통하여 등록한 것은 건축물의 외벽을 기준으로 하여 관측한 좌표값을 전개한 것인데 비하여, 수치지도는 건축물의 지붕 및 처마 끝부분을 도형화하여 좌표값을 산출한 것이므로 처마가 많이 나와 있는 건축물은 실측에 의한 좌표값과 수치지도에 의한 좌표값이 크게 차이가 났다.

또한 수치지도는 항공사진측량으로 작성됨에 따라 건물의 처마 부분이 건물에 포함된 상태로 만들어져 있어 이보다 현지측량에 의한 면적이 작게 산출되는 것으로 판단되었다. 즉 표 4의 면적대비에서와 같이 실제 측량면적이 수치지도 면적의 91.5% 범위 이내에 있어 현저한 차이를 알 수 있었다. 그리고 현지측량 성과와 건축물의 배치도에 의한 등록도면을 비교해 보면 모양과 형태 등은 거의 일치됨을 알 수 있으나 대체적으로 실측에 의한 건축물이 설계에 의한 건축물보다는 훨씬 크게 나타남을 알 수 있다. 이는 실제 시공된 것과 건축물의 중심선으로 설계된 도면의 차이뿐만 아니라 건축물의 사용승인 후 부속건축물인 다용도실이나 야외 창고 등 무허가 건물이 난립하여 인허가 받은 내용과는 많은 차이가 있음을 중첩도면을 통하여 확실히 분석할 수 있었다.
