## 복합지지구조를 가진 뜬바닥 시스템 (II)

### Floating Floor of Multi-supporting System (II)

**Key Words** : Floor Impact Noise(바닥충격음), Floating Floor (뜬바닥), Multi-Supporting System(복합지지구조), Shock-absorbing Material(완충재)

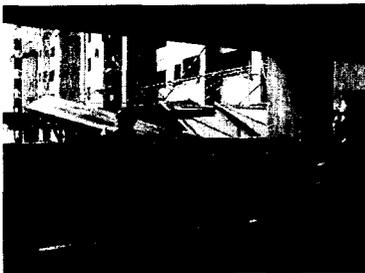
고강성 판넬의 길이가 거실의 경우 약 4.5m의 판넬을 적용하였기 때문에 이에 따른 현장 내에서 양중을 사다리차를 이용하여 하였으나 소요 길이가 커질 경우 소운반 문제가 발생되며 이는 비용 증가 및 시공성 저하의 원인이 된다.

Fig. 4 사다리차를 이용한 판넬 양중

고강성판넬의 길이를 최대 3.6m로하고 판넬의 이음부에 쪽매를 두어 판넬 설치 시 맞물려 있도록 한다.
