2004 지하수토양환경학회 동계 WORKSHOP

폐광산 오염조사 사례 및 복원기술

I. 폐광산 토양오염정밀조사사례

II. 폐광산 복원공법 설계

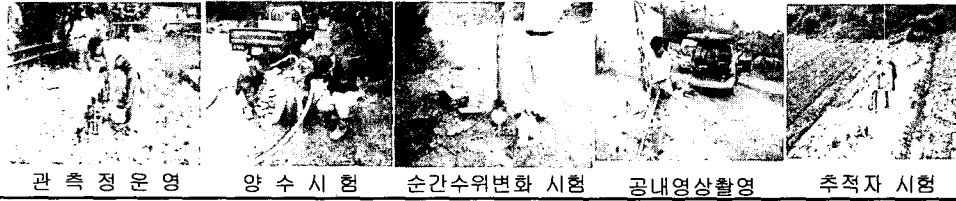
- 장기관측모니터링(수위, pH, EC, 온도)
- 양수시험, 순간수위변화시험, 공내영상촬영, 추적자시험

관측정운영

양수시험

순간수위변화시험

공내영상촬영

추적자시험
