## 지하역사 방재설비의 개선방안에 관한 연구

### A Study on Improvement Methods of Anti-Disaster Facilities for Underground Station

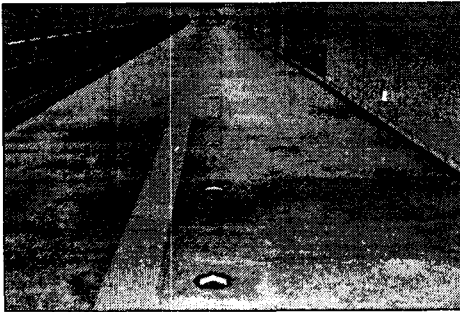
그림 4. 지하역사에 설치된 축광유도표지

※ “축광유도표지”라 함은 화재발생시 피난방향을 안내하기 위하여 사용되는 표지로서 외부의 전원을 공급받지 아니한 상태에서 축광(전등, 태양빛등을 흡수하여 이를 축적시킨 상태에서 일정시간 동안 발광이 계속되는 것을 말함)에 의하여 어두운 곳에서도 도안·문자 등이 쉽게 식별될 수 있도록 된 것을 말하며, 피난구 축광유도표지, 통로 축광유도표지, 보조 축광표지로 구분할 수 있다. 시험기준, 재질 등 제반 규정은 행정자치부 고시 제2003-23호(2003.11.29)의 “축광유도표지및축광위치표지의성능시험기술기준”에 의하며, 유도등의 대응으로는 사용할 수 없다.

대부분의 지하역사는 자체적으로 형성된 소규모 지하상가가 있거나 또는 대규모 지하상가인 지하가와 직접 연결되어 있고 또 심도가 깊은 점을 감안하여, 지하역사에 설치하는 유도등은 60분 이상 유효하게 작동될 수 있도록 개선하여 유지·관리하며, 특히 유도등의 설치와는 별도로 대피동선에 축광유도표지를 설치하여 최악의 상황에서도 대피를 원활히 할 수 있도록 하여야 한다.
