전기 배전선로(22,900V)의 단선사고로 인한 산불화재 발생에 관한 기초 연구

이상호, 정원석, 고기봉, 신미영, 이강일, 김경현, 박정선*
삼척대학교 방재기술전문대학원, 고려대학교 전기공학과 대학원*

A Fundamental Research for the Forest Fire by Conductor Breaks in Distribution Line

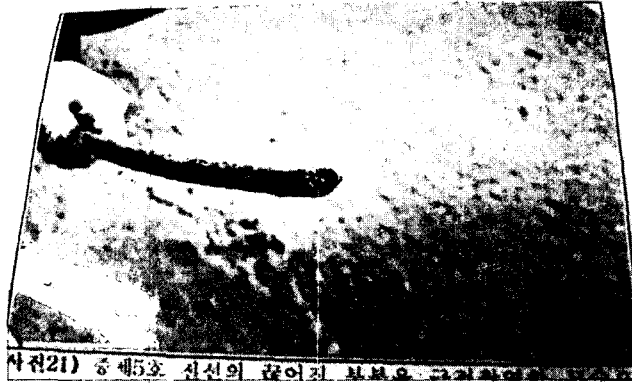
그림 4는 속초 청대산 산불화재의 최초 발화 요인으로 추정되는 설악간 전주 8R1호의 3상 전기 배전 선로 가운데 1상에 해당하는 1선 단선사고 시 소손된 전선을 근접 촬영한 사진을 나타내고 있다.

그림 4. 설악간 전주 8R1호의 1선 단선사고시 소손된 전선

상기에서 제시한 매우 기본적인 현장 촬영한 자료 조사와 국립과학 수사연구소에서 발표한 내용(고압배전선로 단선시 아크열 2000[°C]발생)에 기초해서 분석한 결과, 속초시 청대산 산불화재 발생 원인은 3상 전기 배전선로(22,900V) 가운데 1상에 해당하는 1선 단선 사고와 2상에 해당되는 점퍼(Jumper)선 2선 단선사고가 주요원인 인 것으로 추정된다.
