23kV 개폐기류의 고장분석을 통한 성능향상 방안

(The performance Improvement of switches through analyzing fault on 23kV class switchgear)

This paper describes the performance improvement of switchgear. G/S(Gas Switch) is a common and very important facility in distribution system. In this paper We analyze the cause of trouble with operating switches. Using the conclusion through the investigation We propose the countermeasure of a malfunction in switching equipment.

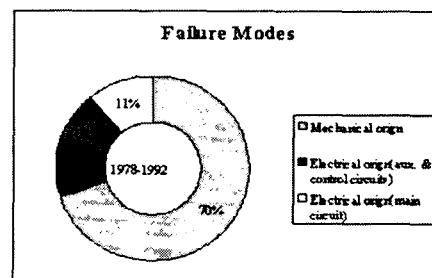
그림 1 Switchgear의 고장모드 분석 예
Fig. 1 The fault analysis of Switchgear(CIGRE)

그림 1은 1978년 ~ 1992년간의 Switchgear 고장원인에 대하여 CIGRE에 발표된 자료로, 고장모드의 기계적 원인이 70 %를 차지하며, 보조 및 제어회로의 전기적 원인이 19 %, 주 회로의 전기적 원인이 11 %로 보고되고 있다[4-6].

CIGRE에 보고 된 고장원인 비율은 다음과 같다[6].

- 1) Operating mechanism : 43 - 44 %
 - 압축 컴프레서, 펌프 등 : 13.6 - 18.7 %
 - 에너지 저장 : 7.2 - 7.6 %
 - 제어 요소 : 9.3 - 11.6 %
 - Actuator, 제동 장치 : 5.1 - 8.9 %
 - 기계적 동력 전달부 : 1.4 - 3.8 %
- 2) Electrical control & aux. circuits : 20 - 29 %
 - 트립/폐로 회로 : 1.5 - 10 %
 - 보조 스위치 : 2.1 - 7.4 %

- Contactor, heater : 5.4 - 7.6 %
 - 가스 밀도 모니터 : 4.0 - 10.7 %
- 3) High-voltage components : 21 - 31 %
- 차단부 : 9.4 - 14 %
 - 보조 차단부, 저항 : 0.6 - 1.3 %
 - 대지간 절연 : 5.7 - 20.9 %
- 4) 기타 원인 : 5.4 - 6.8 %

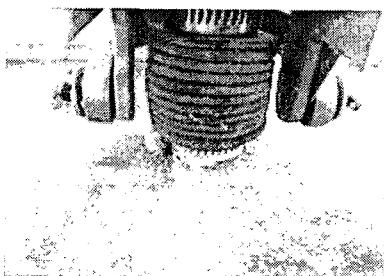
그림 2 조작핸들의 부식
Fig. 2 An erode of handle

그림 2는 외부의 환경에 의해 부식된 수동조작핸들이 조작 불능된 사례를 보여주고 있으며, 그림 3은 제조 과정 중 가동전극에 Grease의 과도한 도포가 장기간 미사용후 경화되어 개방/투입 동작 불량원인이 된 사례를 보여주고 있다. 특히 고착상태가 심한 전극의 경우 그리스(grease)가 하우징에 비산한 흔적이 있는데 이것은 개방 시 전극에서 발생하는 아크에 의해 그리스가 비산

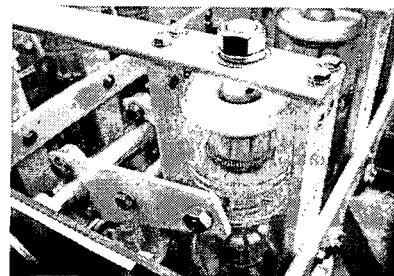
그림 3 개방상태 불량
Fig. 3 Faulty in open state

한 것으로 보이며 이러한 과정에서 그리스 자체가 변성 고착될 수도 있어 가동전극의 운동을 방해 한 것으로 분석되고 있다.

그리스의 물성시험을 KS M 2032 규격에 따라 시험한 결과, 표 5와 같이 온도변화에 의해 주도(稠度)가 변함을 알 수 있으며, 따라서 그리스의 과도한 도포는 조작상태에 더 큰 영향을 준 것으로 사료된다[전력연구원, 2003].

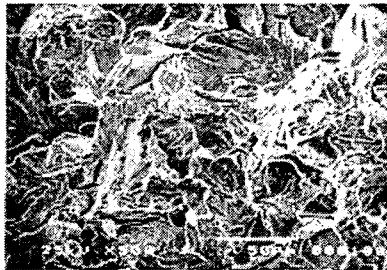
그림 5 파괴 단면($\times 500$)
Fig. 5 a sectioned drawing of breakage

그림 4는 구동 Shaft와 전극 Shaft의 가동범위가 일치하지 않음으로서 상시 비틀림 용력이 가해지고, 조작 시에는 더 큰 충격이 작용하여 취약개소인 연결부위가 손상된 사례를 보여주고 있으며 파괴단면을 전자현미경(SEM)으로 관찰한 결과(그림 5), 벽개파괴(劈開破壞)¹⁾에 의해 파손된 것으로 분석되었다.

1) 취성 벽개파괴(劈開破壞) : 균열은 변형에 의해 발생하는데, 금속의 연성파괴는 상당한 소성변형(塑性變形) 후에 발생하며, 취성파괴는 벽개면이라는 특정 결정면을 따라 진행되는 것이 보통이고 균열전파가 빠르다.

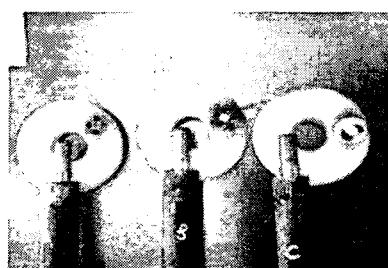
그림 8 가스조절판의 이탈
Fig. 8 The breaking away of gas adjustment

그림 8은 차단부의 가스조절판(Valve Seal)이 이탈 또는 손상되어 개방 동작 시 가스의 소호성능에 영향을 준 사례를 나타내며, 그림 9는 퍼퍼 하우징(Puffer Housing)의 표면균열을 저배율 입체현미경으로 관찰한 것으로, 불량 제조된 Housing(사출성형)의 섬유질이 불순물로 작용하여 운전 중 절연 파괴된 것이다.

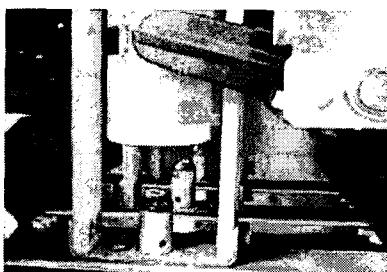
그림 10 접점 용손
Fig. 10 Melting of contactor

접점불량에 의해 증가된 접촉저항은 발열현상과 함께 전극이 용손(溶損)되므로 본래의 기능을 잃어버리게 된다.

그림 10은 접촉 불량에 의해 접점이 용손된 사례를 나타내고 있으며 그림 11은 Puffer Housing 내부에서 가스의 절연불량에 의한 단락으로 전극이 용융된 것을 보여주고 있다.

특히 전극에서의 아크방전 시 중심온도는 접점의 용융점(텅스텐합금, 용융점 3,410°C)을 초과하여 접점 부위를 열적으로 손상시키며, 최종적으로 단락고장을 발생시킨다.
