The effect of blasting patterns on cut slope stability factors

SYNOPSIS: Blasting is a technique for rock excavation: For instance, a rock cutting in a mountain side to prepare a base for a road. The blasting damage affect the rock slope stability. Therefore control blasting must be used. In this study, cutting cases of Sixty-nine rock blasts were investigated. Blasting damage patterns in rock slope and reinforcement methods are studied.

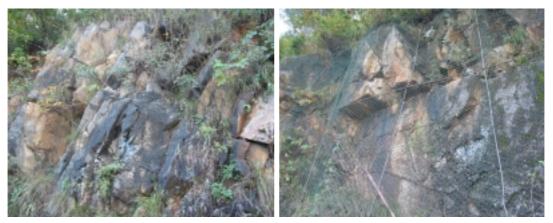
그림 1. 붕괴형 발파패턴 양상

그중 계단식 발파법은 이론적, 경험적인 방법을 통하여 발파패턴 및 설계가 정량화되어있다. 붕괴형 발파법은 수평방향으로 천공을 함으로서 굴착작업의 감소 및 폭약 단가에 유리한 발파공법이지만 지 반진동등의 환경적인 영향에 취약하며, 절토사면의 안정성에 악영향을 미치는 발파패턴이다. 다음 그 림 1은 도로절토사면 형성시 붕괴형 발파패턴을 적용하여 장기적 안정성에 악영향을 준 예이다.

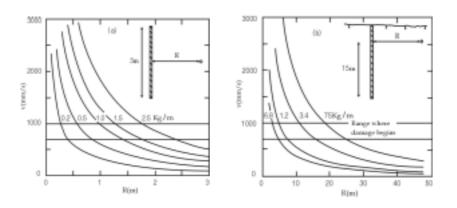
그림 3. 암반손상영역과 임계속도

발파에 의한 암반 손상은 생성된 동적 변형률의 결과로 탄성매질의 경우에 있어서 입자속도와 종 파속도의 비율로서 계산하여 손상이 발생될때의 임계속도를 구할 수 있다. 지금까지 여러학자들의 연 구결과에 의하면 일반적인 암반손상 임계속도는 700~1000mm/sec 인 것으로 알려져 있다.

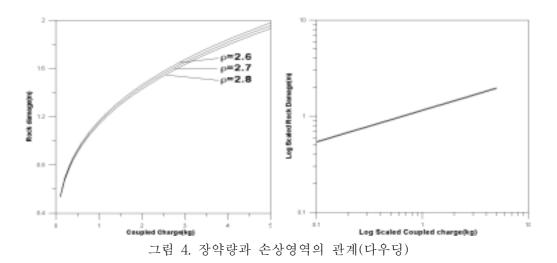
다우딩은 광산 및 토목공학에서 자주 사용되는 경험식을 산정하였으며, 다음 식 (2), 식 (3)과 같다. 이 경험식을 그림 4와 같이 장약량 변화에 따라 도시하였으며, 임계속도는 1000mm/sec를 가정하였 다.

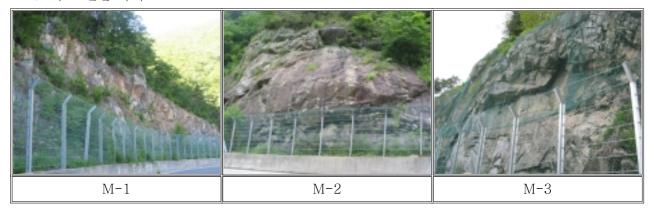
표 3. 각 모델별 사례

본 연구는 과도한 발과 절취로 인한 사면의 피해양상을 분류하고, 보강 공법의 특성을 분석하기 위함이며, 국도 변의 절토사면을 그 대상으로 하였다. 전국에 산재되어 있는 절토사면 중 과도한 발과 작업에 의한 암반사면의 선정은 강릉 대구 영주 의정부 진주 정선 포항 지역을 대상으로 하였으며, 발과 절취의 확인은 발과공의 여부, 이완상태 등을 확인하여 분류하였다. 발과에 의해 형성된 절토사면의 모델 및 사례는 다음 표 2 와 표 3에 정리하였다.

모델		개 요
M-1	A A A A A A A A A A A A A A A A A A A	· 절토사면 법면부의 표면이완이 심하여 낙석 발생이 심함
M-2		· 암반 절토사면 하부의 Under-Cut으로 인하여 하부지지력 약화 및 직상부블록 불안정, 심한 절리노출
M-3	5	· 암반 절취 법면상에 대형 암블록 이완으로 인하여 대형 낙 석 발생 및 대규모 붕괴 가능

공법 적용사례를 분석한 결과, 과도한 발파로 인하여 절취된 사면은 이완암블록 및 뜬돌 등의 위험요소로 인하여 공법 A 즉, 절취, 상부절취, 면정리, 이완블록제거, 라운딩 등이 채택됨으로서 보강보다는 절취를 통하여 위험요소를 제거하는 것이 가장 유효했던 것으로 사료되며, M-1과 M-3와 같은 절리이 완암에 대하여 70%가 다시 절취라는 공법이 내려짐으로서 최초 시공시 매우 불안정한 시공이었으며, M-2와 같은 절토사면 하부 절취 및 지지력 약화에 대하여 공법B 즉, 버트리스, 의지식용벽, 계단식용벽이 전체중 40%가 적용됨으로서, 발파 절취와 함께 현재 도로절토사면 유지관리를 위한 예산 증가의주요 원인이 되고 있는 것으로 사료된다. 또한 공법 C에 대한 자료 분석을 통하여 이완이 매우 심한 암반사면에 대해서는 망을 이용한 보호·보강은 적용사례가 상대적으로 적은 것으로 나타났다.

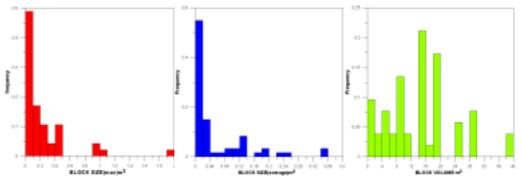
그림 5. 이완암블록 크기 및 분포량

본 연구에서는 69개 현장에 대한 절취 법면조사를 통하여 나타난 최대 이완암블록 및 이완암블록의 평균크기, 분포량을 조사하였다. 본 조사대상 지역만을 고려할 때 발파에 의한 절취시 이완암블록의 크기 등이 매우 작게 형성되는 것으로 나타났으며, 최대 이완 암블록의 크기 분포는 $0 \sim 0.5 \text{m}^3$ 에 매우 집중되어 나타나며, 이완암블록의 평균값은 $0 \sim 0.12 \text{m}^3$ 크기가 매우 높은 분포를 보였다. 이완암블록의 분포량은 $14 \sim 16 \text{m}^3$ 이 매우 높은 값을 나타내었지만 이는 사면의 크기는 고려되지 않은 값이다. 이러한 분석 결과를 활용하여 이완암블록 낙하시의 에너지를 도출하였다. 사면의 경사는 발파암에 대한 표준구배인 1:0.5를 적용하였으며, 낙하 높이는 본 조사의 평균 최대 높이의 약 70%인 17 m를 적용하였다. 조사결과 0.5m^3 급 낙석의 경우 절토사면 하단에서 160 kJ의 에너지 값을 나타내었으며, 낙석에너지 산정을 위해서는 rocscience 사의 10.5 m0 등하였다.

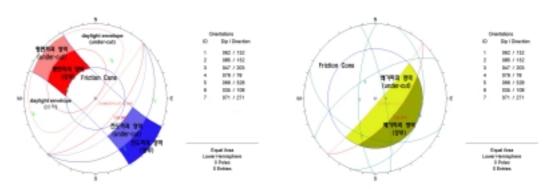
그림 8. 사면에 대한 평사투영해석결과

절취 암반의 Under-Cut에 의한 영향을 검토하기 위하여 평사투영 및 모델해석을 실시하였다. 암반사면 하부에서 Under-Cut 된 사면에 대한 Daylight Envelope 및 전도영역을 함께 도시하여 평사투영에서의 영향을 검토결과, 일반적으로 Daylight Envelope 영역이 넓게 전시되어 절리의 노출 위험이더 높으며, 전도 파괴영역도 넓게 나타났다. 그림 7 현장의 평면·전도 파괴 해석시 절리 set-3, 4가Under-Cut Daylight Envelope상에 도시됨을 확인하였다. 쐐기파괴 영역도 하부 Under-Cut 경사에의한 파괴영역이 보다 넓은 영역으로 확대되는 양상을 보였다. 그림 7 현장의 쐐기파괴 해석시 하부에서 절리 set-3과 set-7의 교선방향으로 쐐기 블록 형성 및 파괴가 일어날 수 있음이 확인되었다.

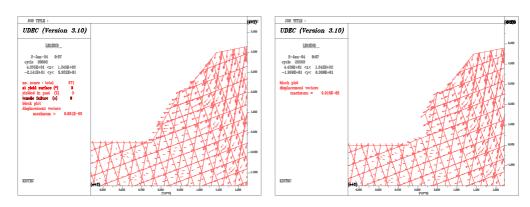
그림 9. 변위해석단면

사면의 거동 측면에서 Under-Cut의 보다 정량적인 영향을 확인하기 위하여 동일한 조건하에서 개별요소법에 의한 해석을 실시하였으며, 프로그램은 UDEC verion 3.1을 사용하였다. 해석결과 그림 9, 그림 10과 같이 하부에서 블록 이탈에 의해 Under-Cut 직상부에 대한 최종 수직변위에서 큰 차이를 보였으며, 전단응력도 크게 나타나 사면안정에 큰 영향을 미칠수 있을 것으로 사료된다.
