## 2. 열적외선 영상촬영

### 2.1 슛크리트 보강사면 적용 Mechanism

### 3. 현장조사

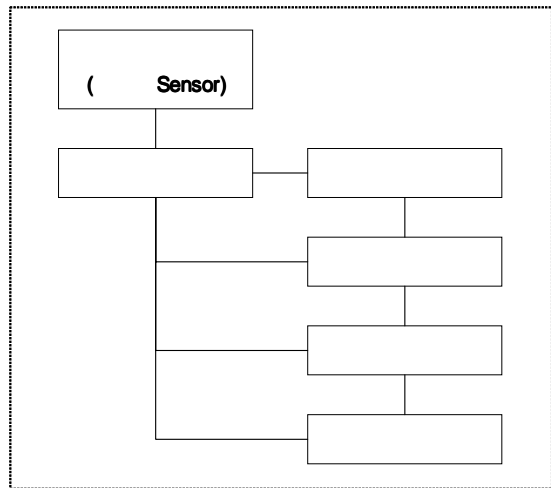
<그림 1> 열적외선 영상 시스템

열적외선장치를 이용해 슛크리트면을 촬영하면 배후 지반의 상태에 따라 표면의 온도가 다르게 나타난다. 일반적으로 공기의 부피열용량은 흙에 비해 대단히 작기 때문에 모르타르 배후에 공동부가 있는 경우에는 외부온도에 민감히 반응하여, 가열과 감열이 빨리 나타난다. 반대로 물의 부피열용량은 대단히 크기 때문에 습기가 많은 부위는 가열·감열속도가 늦은 특성을 가지고 있다. 따라서 상온부근의 물체표면에서는 적외선(파장 3~14 $\mu$ m)에 의한 열방사가 이루어지므로 열적외선 영상장치를 이용해 이 열방사량을 면적으로 감지해 영상화하여 슛크리트면의 온도분포를 단시간에 효율적으로 획득할 수 있다. 그림 1과 표 1은 일반적인 열적외선시스템과 주요활용범위를 나타내고 있으며, 주요 특징은 다음과 같다.

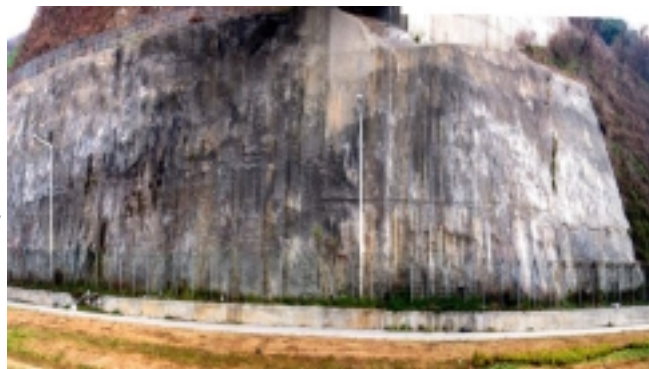
<그림 5> OO선 도로사면 전경

본 대상사면은 OO노선 도로변 교대 좌측부에 위치하며, 사면상부는 이면도로로 사용되고 있다. 배후 지반은 슛크리트 표면의 형상이 심한 굴곡으로 미루어볼 때 암반으로 추정되며, 시설물 경과 년도를 파악할 수 없는 관계로 표면상태를 육안으로 관찰한 결과 시공 후 상당기간 경과된 것으로 보였다. 따라서 모르타르 배면에 수 개소의 결함 존재가 예상되므로 본 기법의 적용성 사례지역으로 적절할 것으로 판단되어 검토 대상 시설물로 선정하였다. 그림 4와 그림 5는 열적외선 영상촬영의 조사 흐름도와 현장적용 대상사면을 전경을 나타낸 것이다.

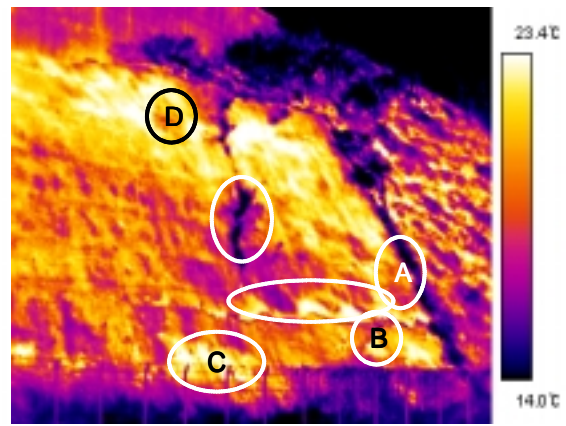
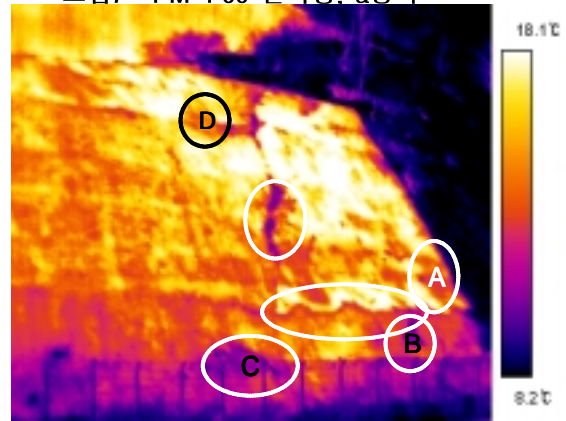
대상사면을 AM 10:00~PM 5:00까지 2~3시간 단위로 열화상을 촬영하였으며, <그림 6>~<그림 9>는 측정시간별 열화상을 나타낸 것이다. 본 적용성 검토에서는 사면을 단일 화상으로 촬영하기 곤란하여 영역을 분리하여 촬영하였으며, 육안조사 결과 및 현장사진을 바탕으로 위치확인 가능하므로 별도의 위치보정 작업은 실시하지 않았다.

그림에서 나타낸 바와 같이 표면온도가 평균온도에 비해 큰 차이를 보이거나 평균증가율과 큰 격차를 보이는 온도변화 부위를 A, B, C, D지점으로 나누어 표면온도 변화를 관찰하였으며, 특이

박리부위의 온도변화 양상은 건전부에 비해 큰 온도를 나타냈으며, 증가율 또한 급격한 변화를 보였다. 이는 박리로 인한 표면두께 감소로 타 부위에 비해 온도변화에 민감한 반응을 일으킨 것으로 고소에 위치한 모르타르 박리 추출법으로 적당할 것으로 판단된다. 또한 모르타르 표면의 식생은 식물이 갖을 수 있는 열용량이 크지 않은 관계로 온도변화가 크지 않아 습윤부로 판정된 부위와 비슷한 온도변화 양상을 보였다.

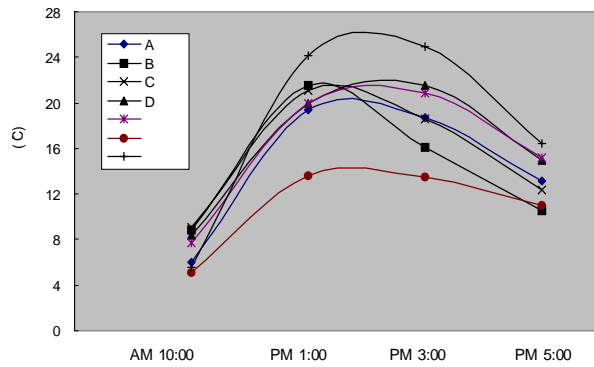
<그림 10> 측정시간-표면온도 변화

그림 10과 그림 11은 측정시간별 표면온도 변화와 표면온도 증가율을 나타낸 것으로 건전부를 기준으로 상향과 하향 두 가지의 양상을 나타냈으며, 결함부위 선정은 건전부를 기준으로 하여 상대적인 온도변화가 급격한 B, C지점을 공동부로 설정하였고, 상대적인 온도변화가 미약한 A, D지점을 습윤부로 설정하였다.

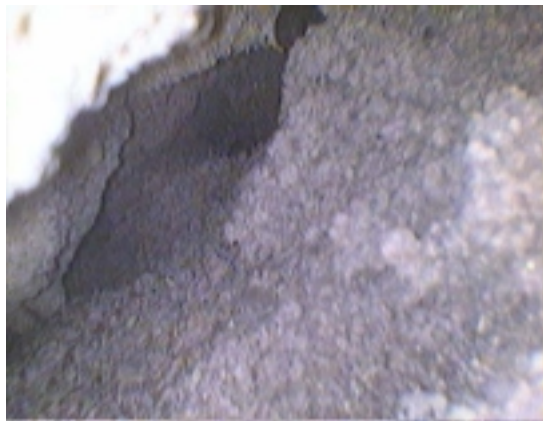
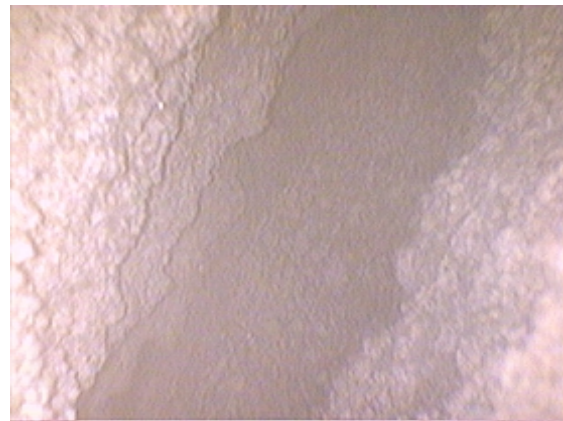
검증조사는 슛크리트 표면을 드릴링 한 후 내시경을 이용해 배후면의 상태를 조사하였다. 그림 12와 그림 13은 내시경조사에 의한 내부결합 상황을 나타낸 것으로 앞서 실내결과에서 결함부위로 예상된 습윤부는 검출 가능한 두께라 알려져 있는 15cm~20cm보다 큰 30cm이상으로 확인되어 조사를 실시하지 못하였다. 열화상 분석에서 습윤부로 판정된 것은 지나치게 두꺼운 피복이 습윤부로 판정하는데 있어서 오인요소로 작용한 것으로 판단된다. 한편 공동부로 예상된 결함부위는 그림과 같이 대부분 배면과 콘크리트가 밀착되어 있지 않은 것으로 보여 열화상 분석결과와 대부분 일치하는 것으로 나타났다.

양상 변화로 예상한 결함부위 중 공동부가 일치되어 접근성이 불리해 조사가 어려웠던 상부 사면의 공동부 추출법으로서 적절한 것으로 판단된다.
