괴의 1차적 원인을 분석함으로써 향우 집중호우 등으로 인한 대규모 절토사면의 붕괴 예측 및 유지관리에 대한 기초 자료 활용에 그 목적이 있다.

3. 사례 연구

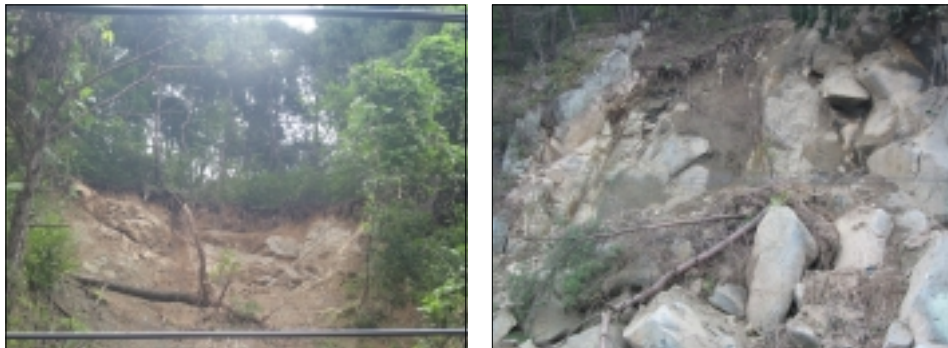
그림 7. 1, 2차 붕괴의 주 원인

2003년 7월 4일에 집중호우로 인하여 붕괴가 발생하였고 9월 12일 태풍 매미로 인하여 2차적인 붕괴가 발생하였으며, 총 붕괴규모는 폭 33m, 길이 20m, 두께 4m 내외이다. 1차 붕괴는 지속적인 강우에 따른 전단응력의 증가, 높은 절리밀도, 사면과 평행한 방향으로 발달한 주 절리(75/328)의 기하학적 형태가 주요한 원인으로 판단되며, 2차 붕괴는 암반상태가 양호한 노두 배후에 발달한 구과상 형태로 풍화된 대규모 절리에 집중강우시 지표수가 유입되어 간극수압이 증가하여 발생한 것으로 판단된다(그림 7). 현

재, 붕괴부 상부에 약 1,800m³ 규모의 추가 붕괴위험이 분포하고 있으며, 하부에 쌓인 낙석의 최대크기는 6×4×2m³ 규모이다. 본 절토사면의 안정화 대책으로는 사면구배완화공법과 일부구간 계단식옹벽이 제시되었다.

(a) 높은 절리 밀도 및 기하학적 형태 (b) 배후에 발달한 구과상 풍화

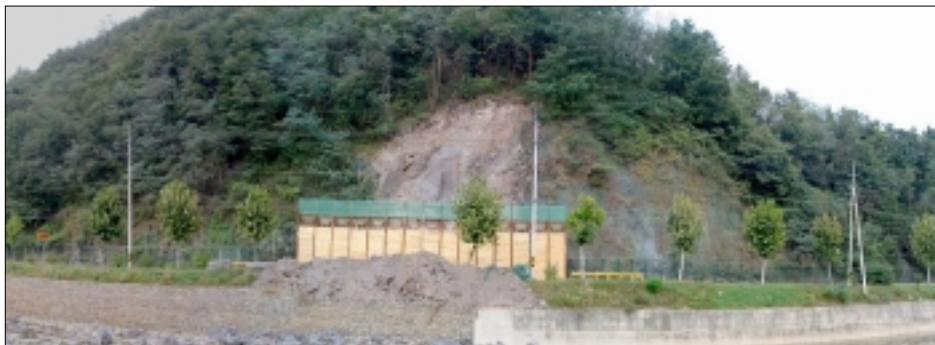
그림 10. 남천지구 절토사면의 전경

연구대상 절토사면은 행정구역상으로 경상북도 경산시 남천면에 속하며, 경상북도 청도군에서 경상북도 경산시 방향의 국도 25호선 상에 위치하고 있다. 대상 절토사면은 암사면으로 규모는 연장 107m, 최대높이 평균 20m, 경사는 75°(경사방향 260), 상부자연사면은 20°~30°경사로 정상부로 이어진다. 본 절토사면은 일부구간에서 관입 암맥들이 관찰되는 사암과 셰일 등의 퇴적암으로 구성되어 있으며 전경 사진은 그림 10 과 같다.

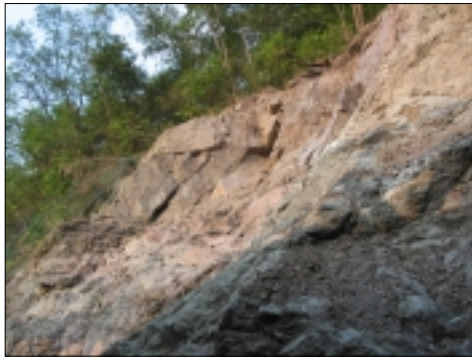
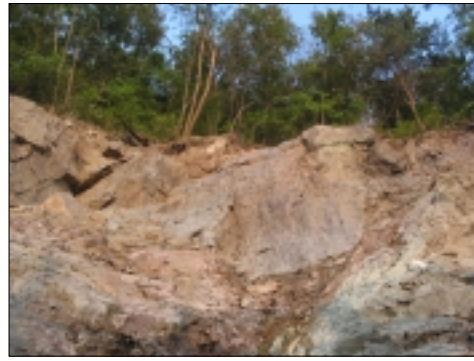
그림 11. 붕괴 원인

2003년 9월 12일 태풍 매미 내습시 40~70m 구간 상단부에서 붕괴가 발생했으며, 붕괴규모는 경사 65°, 폭 30m, 높이 최대 24m, 두께 1m 정도이다. 다양한 암상에 따른 풍화도 차이에 의한 상단부 표층 붕괴 및 두 방향으로 발달한 이완 절리의 방향성에 따른 대규모 낙석붕괴가 동시에 발생했다(그림 11). 현재 붕괴부 상단부와 중단부에는 주 절리에 따른 평면파괴가 예상되는 암블럭들이 분포해 있어 추가붕괴 위험성이 있는 상태이며 중·하단부에서 누수현상이 관찰된다. 본 절토사면의 안정화 대책으로는

(a) 암맥 관입 및 이완 절리 발달

(b) 암상변화에 따른 차별풍화

사면 구배완화공법이 제시되었다.
