암맥이 대규모로 관입된 암반사면의 안정성 연구

이종규¹⁾, 이수곤²⁾, 김민성²⁾

¹⁾단국대학교, ²⁾서울시립대학교

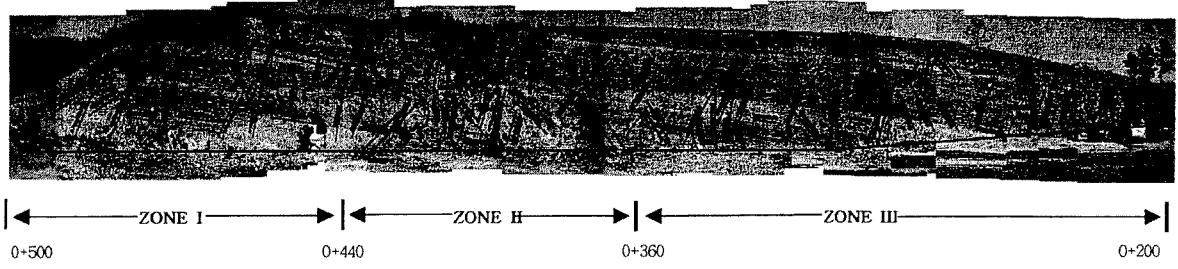
그림 1. 대상사면의 전경 및 정밀지표지질조사 결과

본 현장은 최대 사면고가 약 40m 총연장 약 300m의 대절토사면으로서 대부분 사질 세일(sandy shale)과 담회색 세일로 형성된 암반지대이고, 또한 절토사면의 중앙부에 대규모의 단층이 수직으로 발달하며 이 단층틈새를 따라서 약 6m 폭으로 두꺼운 산성암맥(안산암: andesite)이 관입된 상태이고, 약 2~5cm의 단층점토가 존재하고 있는 상태이다. 또한 풍화가 비교적 빠르게 진행되고 있으며 지난 여름(2003) 폭우시 암맥 상부의 일부 사면이 유실되어 이러한 대규모 암맥관입이 사면의 안정성에 영향을 준 것으로 판단하여 정밀 지표지질조사를 통하여 단층 및 암맥과 불연속면의 특성을 조사하였다.

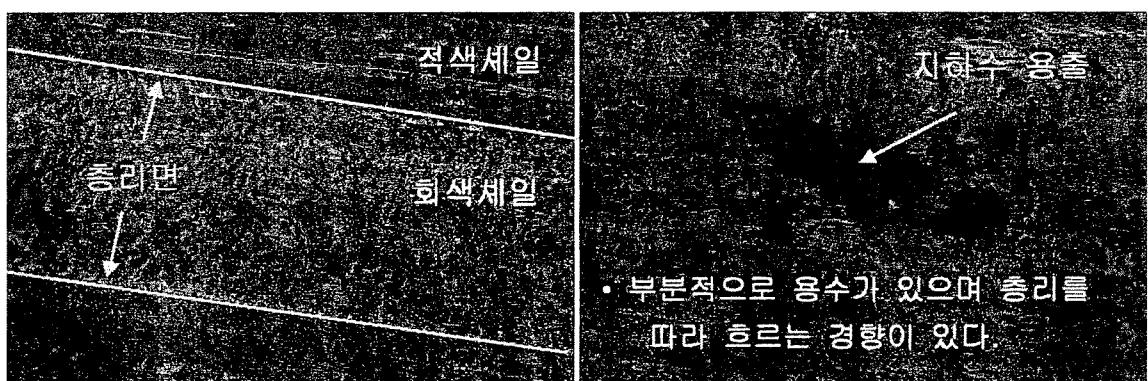
그림 2. ZONE I, ZONE III 구간의 세부사진

조사 사면은 사면 전 구간에 걸쳐 적색 사질 세일과 담회색 세일의 호층을 경계로 뚜렷한 층리가 발달하고 있으며, 이를 기준으로 불연속면의 양상은 규칙적으로 나타나며 불연속면의 대부분은 충진물이 없는 깨끗한 상태를 보이지만, 일부 방해석 및 풍화토로 충진되어 있거나 산화철로 피복되어 있는 절리면을 관찰할 수 있다.

이 구간의 전반적인 풍화 상태는 신선한 상태이다. 그러나 사면의 풍화상태는 구간마다 상이하며, 사면 하부에서 상부로 갈수록 풍화의 정도가 증가하는 풍화양상을 보인다. 적색 세일층과 담회색 세일의 호층면 사이에는 지하수가 흘러 부분적인 강도 저하를 보이며, 암질 지수(RQD)는 사면상단에서 중간층까지 약 30%정도로 나타나 비교적 파쇄가 심한 것으로 판단되며, 중간층 이하 사면하부의 경우는 전반적으로 RQD가 높아져 약 50% 이상인 상태를 보이고 있다. 본 구간에 나타나는 암반의 풍화상태는 연암 이상이 70% 이상으로 나타나지만, 상대적으로 풍화가 심한 사면의 상부에서는 심한 풍화(highly weathered) 등의 풍화양상이 나타난다.

본 구간 사면의 슈미트해머 반발치는 절취사면 하부가 약 40~50정도로 연암 이상의 강도를 나타내며, 중간 상부는 약 20~30정도 수준의 강도를 가지는 풍화대가 존재하는 것으로 조사되었으며, 노출된 암반 표면의 경우 대체로 Dry한 상태를 보이지만 본 구간의 절취사면 중간하부인 2개소에 층리면을 따라 지하수가 유출되어 적색 사질 세일층에서 용수상태가 확인되었으며, 또한 3~4 개소에서는 과거 지하수가 유출된 흔적이 인지되어 사면 내부의 경우 Damp에서 Wet한 상태가 일부구간에서 조사되었다.

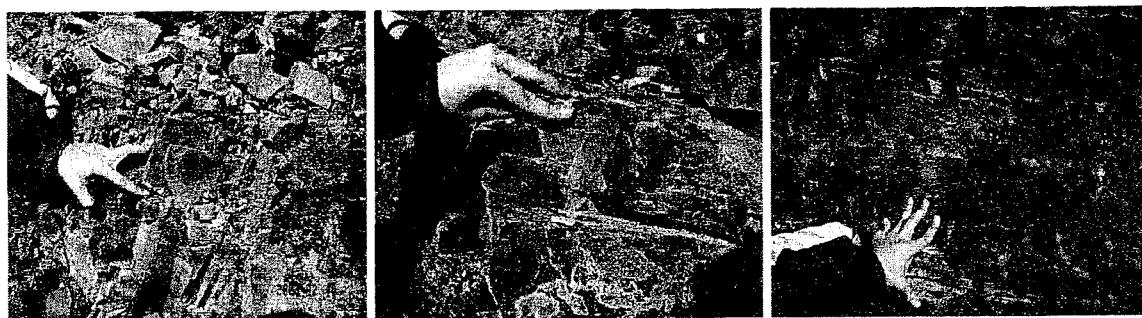
(a) 상부(3소단) 블럭사이즈

(b) 중부(2소단)블럭사이즈

(c) 하부(1소단)블럭사이즈

그림 4. 상부, 중부 및 하부의 풍화에 의한 블록 사이즈

불연속면의 틈새는 단층의 경우 10~20mm의 열린 상태(open)로 퇴적암의 경계부 및 판입암내에 발달하고 있어, 이 구간의 사면 안정성에 많은 영향을 주는 요인으로 판단된다. 본 구간은 과거 지하수나 하천이 흐른 계곡부에 해당되는 구간이므로 다른 구간에 비해 풍화의 정도는 상대적으로 심하게 나타난다. 풍화상태는 하부에서 상부로 갈수록 중간풍화에서 심한풍화로, 풍화의 정도가 심해지는 것으로 확인되었으며, 본 사면의 암질 지수(RQD)는 현장에서 판단한 결과 ZONE I과 유사한 것으로 나타났는데 사면상단에서 중간층까지 약 20% 정도로 나타나 풍화에 의한 파쇄가 주요 요인인 것으로 나타났다. 중간층 이하 사면하부의 경우는 부분적으로 RQD가 떨어지는 곳을 제외하고 RQD가 약 40%의 상태를 보이고 있다.

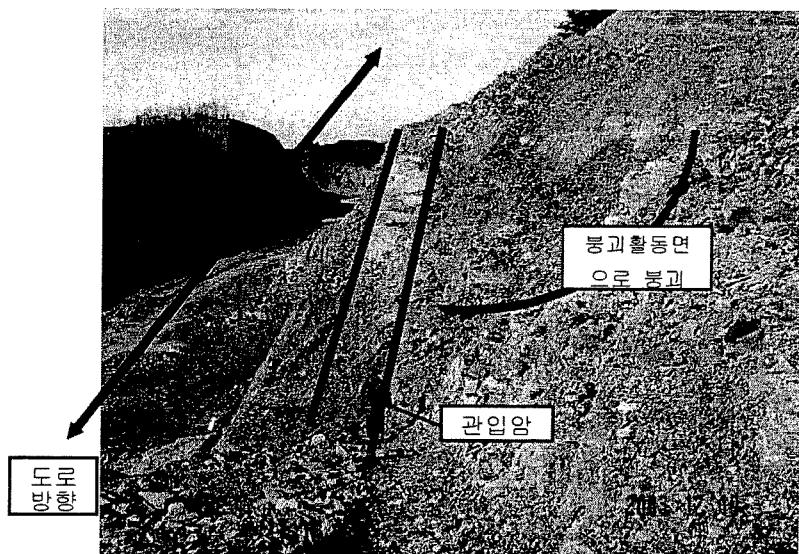
이 구간은 풍화가 매우 심한 풍화암의 전면에, 상대적으로 신선하고 강한 안산암맥이 집중호우 이전까지 지보역할을 하였지만, 굴착으로 암맥을 제거하여 우기시 풍화암층이 원형파괴의 형태로 붕괴가 일어난 것으로 예상된다.

그림 5. 관입암 맥 제거로 인한 풍화암 층의 원호파괴형 봉괴
(절취사면 상부에서 찍은 절취사면 중앙부의 봉괴사진)

이므로 상대적으로 강도와 풍화내구성이 강한 암맥을(두께 5~7m) 사면절취시 제거함에 따라 뒤쪽에 풍화가 심한 풍화암층이 원호파괴의 양상을 띠며 붕괴가 일어난 것으로 판단된다. 따라서, 사면안정검토는 설계사면경사에 대한 안정성을 검토할 목적으로 대상 암반을 연속체로 가정한 원호파괴해석을 현재 절취된 사면구배에 따라 수행하였으며 기준 안전율을 만족하지 않은 경우 사면 안정성을 확보할 수 있는 적절한 사면 경사를 제시하기 위하여 별도의 안정해석을 수행하였다.

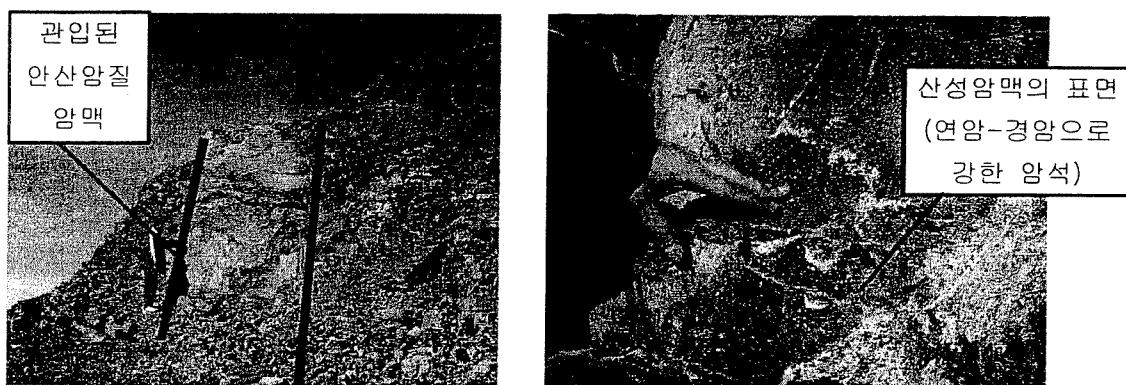
(a) 사면 상부 관입암 전경사진
그림 6. 셰일에 비해 상대적으로 강도가 강하고 신선한 안산암 관입암 맥
(절취사면 중앙부의 수직단층 틈새로 관입된 폭 6m 두께의 암맥)

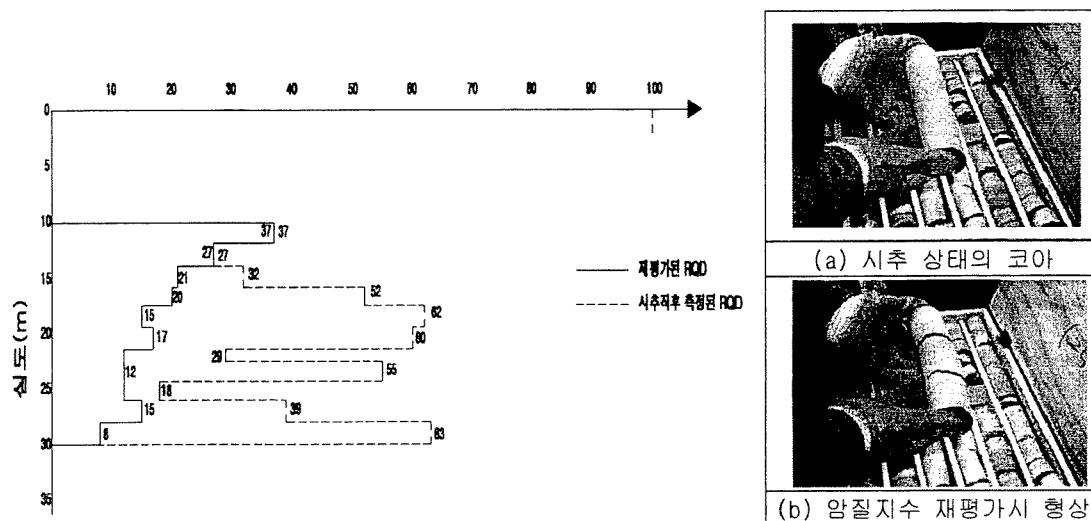
본 과업구간은 시추조사 당시 사면굴착공사가 진행되지 않은 구간으로서, BH-5 시추공이 본 과업구간의 STA. 0+340 (ZONE III) 구간에 해당되며, 도로 계획고 아래 2m 심도까지 수행되었으며, 시추결과를 보면, 지표면에서 1.8m 심도까지는 풍화토이고, 그 하부에는 7.7m 두께로 풍화암 층이 두껍게 존재하였고, 2.3m 두께의 연암과 20.2m 두께 이상의 보통암이 존재하였다. 연암이상의 암반에서는 전반적으로 RQD가 20~60%의 값을 갖는다. 본 지역의 암석특성상 지반공학적으로 주목할만한 것은 본 지역 셰일의 암질지수(R.Q.D)인데 시추 당시 조사된 암질지수는 대부분의 경우 60% 이상으로 조사되었으나, 시료 채취후 얼마간 시간이 경과한 후(건조상태) 재측정된 암질 지수는 평균 30%내외로 크게 감소된 것으로 나타났다. 이와 같은 경우 암질지수가 양호한 암반으로 오판할 수도 있으며, 채취된 코아에

손으로 약간 힘을 주면 층리에 평행한 균열을 따라서 쉽게 깨져서 암질지수가 10 내지 30% 정도로 파쇄가 심한 것으로 나타난다. 깨진 균열 틈새에는 충진물질이 거의 없으나 방해석(Calsite, CaCO_3)으로 충진되어 있는 경우가 다소 있으므로 강우시 표면수가 침투될 경우 암질지수는 더욱 감소될 것으로 예상되어 시간 경과후 재평가된 암질지수로부터 본 지역 세일 암반의 특성을 고려하는 것이 합리적인 것으로 판단된다. 따라서 본 연구에서는 본 지역의 암석 특성상 지반강도 정수를 산정시 재평가된 비교적 낮은 RQD% 값을 사용하였다.

그림 7. 시추공 심도별 암질지수(R.Q.D)의 변화 및 조사관련 사진자료

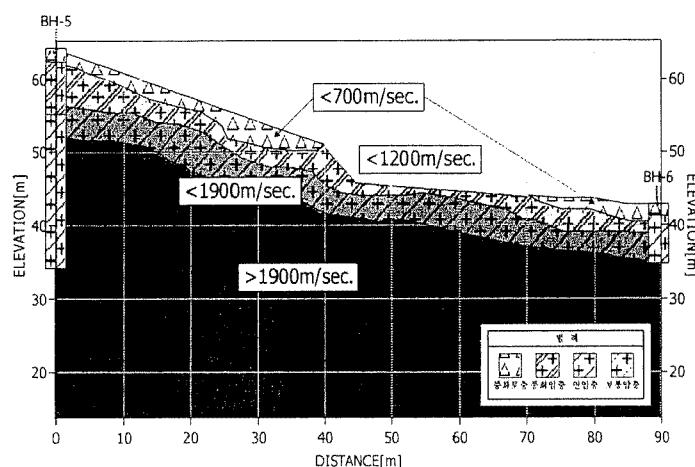
탄성파 굴절법 탐사 해석결과에 따르면 BH-5 횡단면상에서는 약 1~2m 두께를 가지는 풍화토층(700m/sec 이하의 속도)이 나타나는 것으로 파악되며, 그 하부에는 심도 약 5m ~ 10m 까지 분포하는 풍화암층(700m/sec ~ 1200m/sec의 속도)이 있고, 그 이후 구간은 약 10m ~ 15m 까지 분포하는 연암/보통암/경암층 (1900m/sec)이 분포하는 것으로 나타났다. 이러한 분포는 실제로 최종굴착면에서 정밀지표지질조사를 수행한 본 연구결과와 대체적으로 일치하는 것으로 판단되었다.

그림 8. 탄성파 굴절법 탐사 해석도

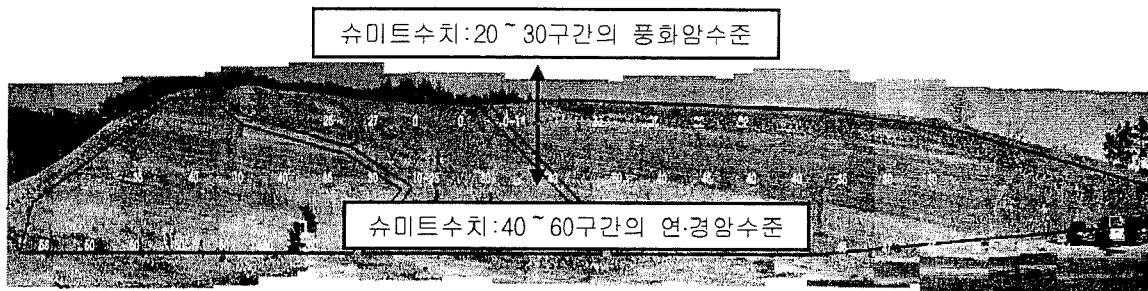
본 사면의 하부에서 중간부까지 슈미트해머의 강도수치는 전체적으로 SHV=40 이상을 보이고 있으며 이는 연암 이상의 양호한 강도에 해당된다. 적색 세일과 회색 세일간에는 강도 차이가 거의 없으며 슈미트해머강도 수치가 높은 편이지만 사면 중간부 부터는 풍화와 파쇄가 심하여(사면내 점선부분) 슈미트해머강도 수치가 SHV=20정도로 낮으며 특히 STA. 0+400 지점의 풍화가 심하게 일어난 풍화암 부분은 슈미트해머강도 수치가 SHV=10 이하로 나타나는 부분도 존재한다.

그림 9. 슈미트해머 반발수치 분포

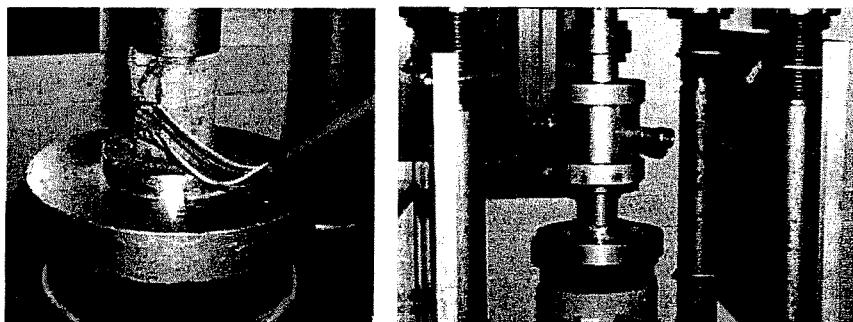
그림 10. 암석의 일축압축강도 시험 및 삼축압축강도 시험전경

일축압축강도시험 결과 현장의 절취사면 하부에서 채취된 모암인 세일의 하부에서는 암석의 일축압축강도는 약 1500 kg/cm^2 이상이나 절취사면의 상부에서 채취된 세일의 일축압축강도는 약 $480 \sim 620 \text{ kg/cm}^2$ 정도로 나타나 신선한 암석의 시험결과에 비하여 매우 낮은

강도 수치를 보였다. 이러한 결과는 현장의 암석표면에서 수행한 슈미트해머 시험결과와도 거의 일치하는데, 이는 세일암반 내 미세균열 및 균열내 층진물질(CaCO₃)이 습윤 또는 포화로 풍화가 진행시 연약화되는 특성에 따른 현상으로 추측할 수 있는데 본 지역 세일 암반(특히 풍화가 많이 된 사면 중간부의 상부)이 우기시 풍화가 상당히 빨리 진행되고, 강도가 상당히 저하될 수 있음을 보여주는 자료로 판단할 수 있으며, 삼축압축강도시험 결과는 Hoek & Brown파괴기준에 의한 암반강도정수 평가시 참고자료로써 활용되었다.

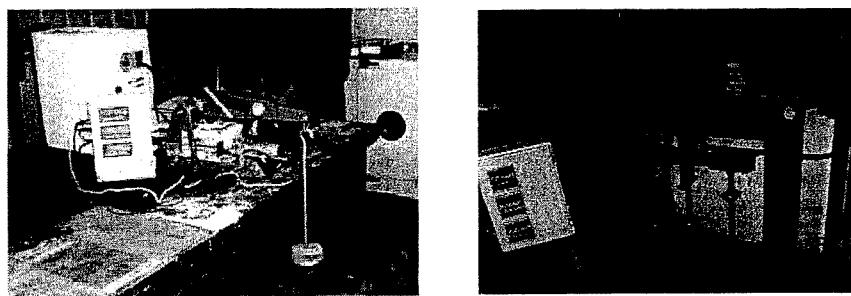
그림 11. 암석의 절리면 전단강도 시험 및 토질 직접전단시험 전경

절리면 전단시험 결과를 참조하면 풍화가 약간 진행된 절리면이 신선한 절리면의 경우에 비하여 절리면 전단강도가 낮게 나타나 일축압축시험결과와 유사한 경향을 보이는 것으로 나타났다.

토질 직접전단시험의 함수상태는 자연함수 상태와 침수상태의 2조건으로 구별하여 전단시험을 수행하였으며, 시료를 성형하고 남은 시료에 대하여 함수비시험을 수행하였다. 포화된 시료를 직접전단시험기에 세팅하고, 수직하중은 시료의 심도를 고려하여 0.5 1.0, 1.5, 2.0, 2.5kg/cm²의 5단계로 가한 후, 0.3mm/min의 전단속도로 시료의 전단저항을 측정하여 각각 접착력(c)과 마찰각(φ)을 구하였다.

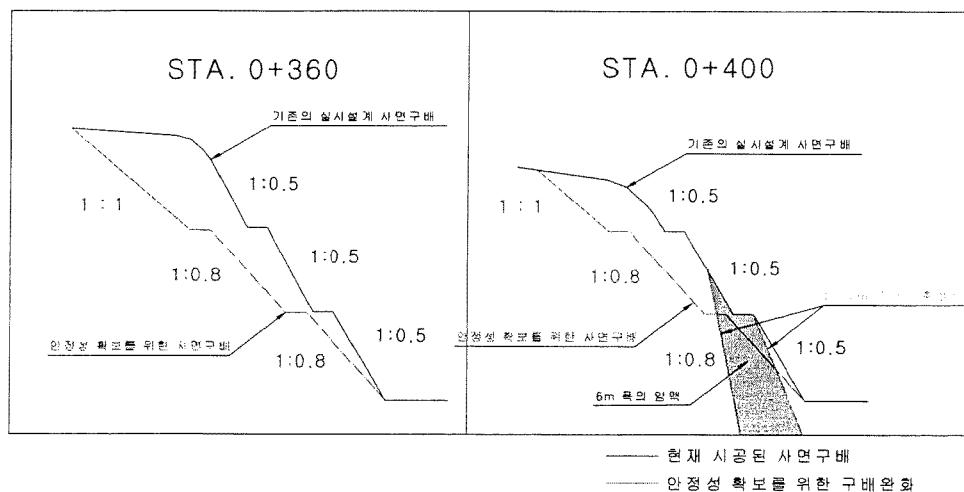
해석 단면으로는 현재 사면 상부 붕괴가 일어난 중심부(암맥이 6m폭으로 관입된 지역)인 ZONE II 지역의 STA. 0+400 지점과 이와의 비교검토를 위해 매우 유사한 절리 지질특성을 보이는 ZONE I, ZONE III 두 지역(모암인 셰일로서 구성된 일반적인 지질 특성의 지역)의 대표적인 구간인 STA. 0+360 지점의 대절토사면부를 선정하였다.

그림 13. 수치해석시 적용한 해석단면 (소단높이 10m, 소단 폭 2m)

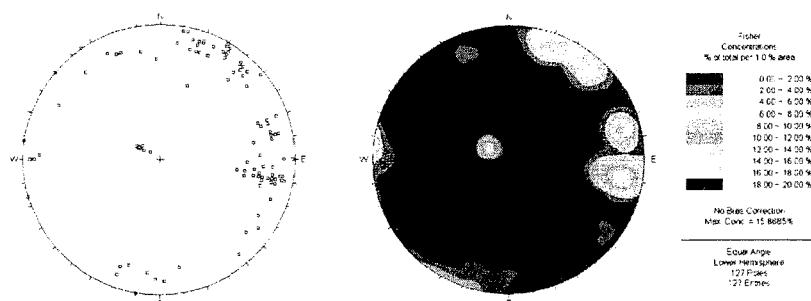
본 지역은 전체적으로 수평인 완만한 층리면이 주를 이루고 있으며 3~4개의 수직 절리군들이 규칙적으로 발달하고 있는 것으로 확인되었다. 지표지질조사 결과를 참조하면 층리면의 경우 경사가 15~20°내외로 비교적 평탄하고 방향성 또한 사면방향에 대하여 역방향으로 안정한 것으로 나타나 큰 위험요소로 작용하지는 않을 것으로 판단된다. 또한, 대부분의 절리들이 고각(高角: 75~85°가 대부분임)으로 존재하고 있어 특별히 평면파괴나 쇄기파괴의 위험은 적은 것으로 분석되었다. 하지만, 수직 절리중 일부 절리군들에 의한 전도파괴의 위험성은 존재하는 것으로 분석되었으며 ZONE II(STA.0+400)구간에는 사면 중간-하부에는 관입암맥 전면에 위치하는 모암인 세일내에 관입암맥의 단층작용에 기인한 것으로 보이는 도로쪽으로 10° 기울기로 기울어진, 연장성 1~2m인 절리가 간혹 분포하는데 이 절리들로 인한 평면파괴의 가능성은 적은편이지만, 후방의 수직단층 틈새에 지하수압이 발생하면 전도성 평면파괴로 붕괴될 가능성도 있는 것으로 판단된다.

(a) 전체구간에 대한 절리발달 현황 (b) Pole Contour에 의한 절리군 분석

그림 14. 전체 구간에 대한 평사투영 해석결과

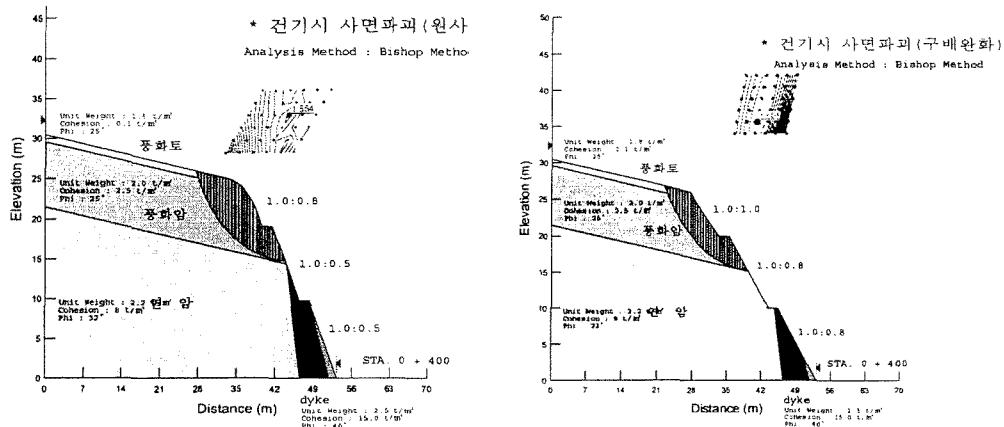
그림 15. 한계평형 해석 결과(Slope/w)

STA.0+360, STA.0+400 두 사면 모두 현재 시공된 사면경사 조건에 대하여 해석한 결과 사면의 우기시 안전율이 $FS=1.07, 0.96$ 등으로 산정되어 기준안전율 $FS=1.2$ 를 만족하지 않는 것으로 나타나 별도의 대책안이 필요한 것으로 판단되어, 이에 대한 대책 방안으로 본 검토에서는 사면 경사를 조정하는 방안에 대하여 검토하였는데 위에서 언급한 경사조건에 대하여 안정해석을 수행하였을 때 지층조건 및 사면고에 따라 다소 차이는 있으나 건기 및 우기시 조건에 대하여 모두 기준 안전율을 만족하는 것으로 나타났다.

한편, 연암층을 포함한(저부) 원호파괴활동은 실제의 사면파괴와는 다소 차이가 있으나 연암이상층의 지반의 파쇄가 다소 심하며, 절리가 불규칙하게 발달되어 있고, 또한 관입된 안산암맥의 역할을 확인해 보는 차원에서 저부파괴 또한 해석해 보았는데, 그 결과 관입암이 있는 STA.0+400 지역에서의 저부파괴 안전율이 높게 나타나 주위지층에 비해 강도가 강하고 풍화의 영향을 적게 받는 안산암맥은 전체사면의 안정성 측면에서 볼 때 전체사면의 자연적인 억지 말뚝의 역할을 하는 것으로 판단되었다.

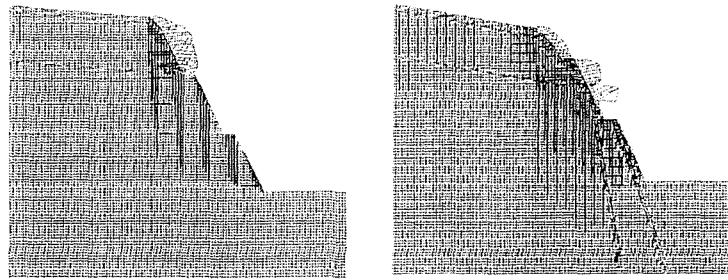
본 수치해석결과를 참조하면 STA.0+360(ZONE III), STA.0+400(ZONE II) 구간의 우기시 조건의 경우 암반 블록의 최대변위량은 각각 522mm 및 360mm로 사면 상부에서 많은 변위량을 보여 불안정한 것으로 나타났고 1:0.8로 구배완화시 각각 11.2mm 및 87.3mm로 사면의 전체적인 안정성에는 큰 문제는 없으나 상부 취약한 지층에는 약간의 불안정성을 내포하는 것으로 판단된다.

그림 16. 유한차분 해석 결과(FALC)

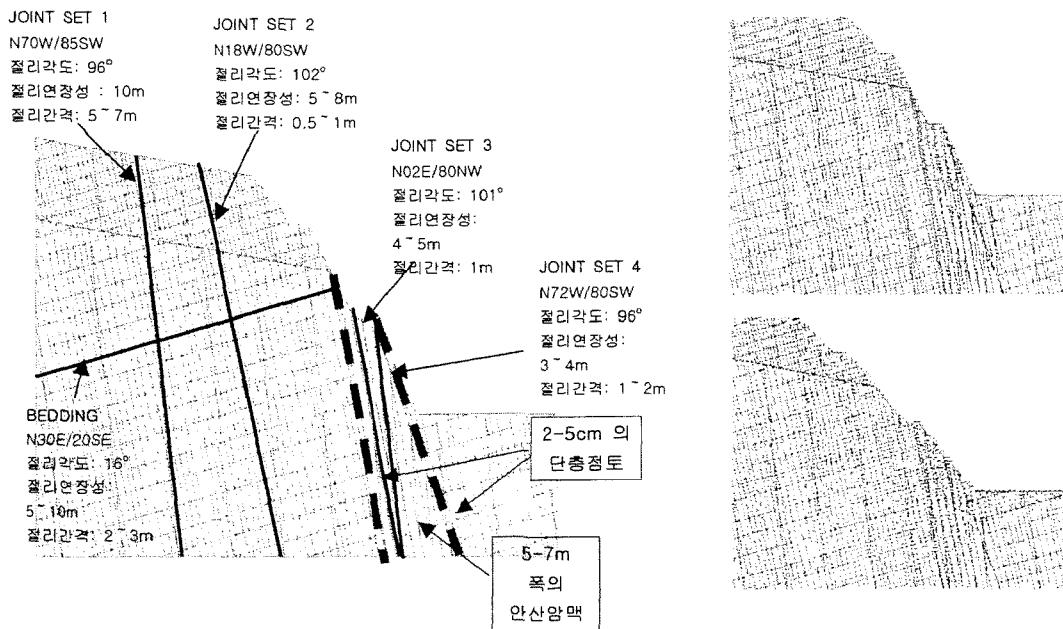
개별요소 해석결과를 참조하면 STA.0+360(ZONE III), STA.0+400(ZONE II) 구간에서 기준 설계된 1:0.5사면의 우기시 조건의 경우에는 암반 블록의 변위량이 각각 1.6mm 및 9.6mm로 나타나고, 1:0.8 구배완화시 각각 0.6mm 및 5mm로서 변위측면에서 볼 때는 사면의 전체적인 안정성에는 큰 문제가 없는 것으로 나타났다. 하지만, 암석의 파쇄가 심하고 풍화심도가 깊으며 대부분 수직절리가 발달했기 때문에 국부적인 낙석의 우려가 있으므로 롤볼트를 이용한 결착식 능형망등의 낙석 보호공 설치가 필요한 것으로 판단된다.

그림 17. 수치해석 모델링 형태(STA0+400구간) 및 결과

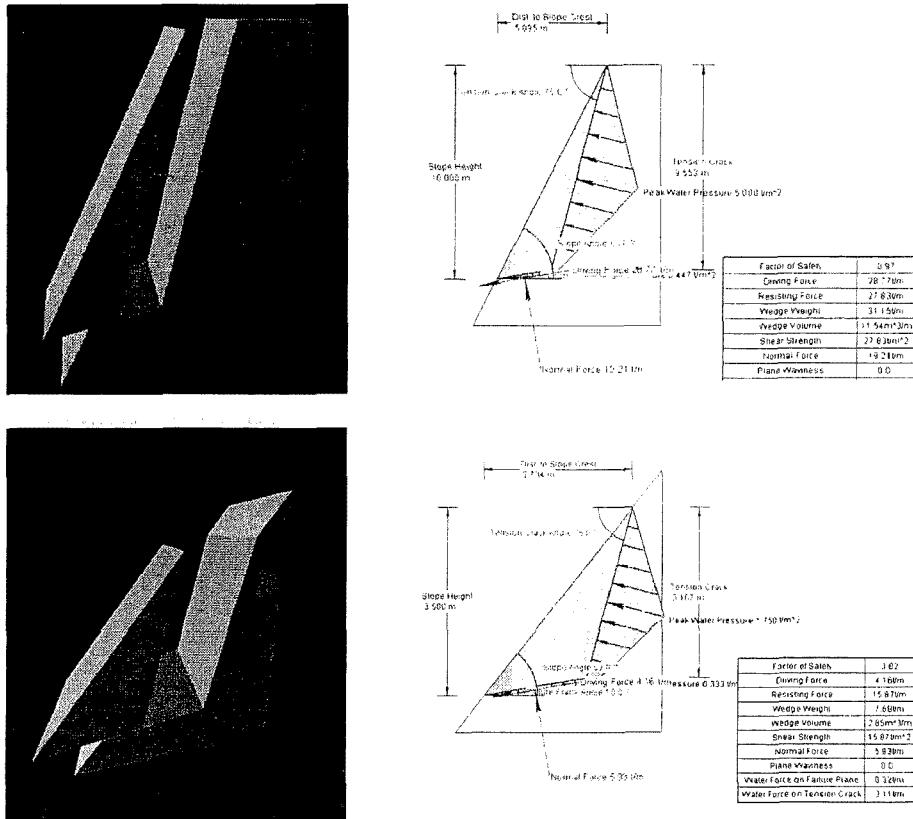
본 해석의 결과를 보면 1:0.5 원사면의 우기시 만수위로 해석한 경우 안전율이 $F_s=0.97$ 로서 기준안전율에 미치지 못하는 것으로 나타났으나 1:0.8 구배완화로 인해 관입암맥 전면의 세일암반이 점차로 수직으로 길쭉한 암괴에서 보다 삼각형 형태로 변하고 또한 암괴 크기도 줄어듬에 따라 우기시 안전율이 $F_s=3.82$ 로서 구배완화후 전면부에 위치한 세일암반이 붕괴될 위험성은 적은것으로 판단되었다.

그림 18. 한계평형법을 이용한 평면파괴 해석 모델 및 해석 결과

본 해석은 지표지질조사 결과 확인된 STA.0+400지점 (ZONE II)의 안산암 관입경계면의 전면부에 잔존하는 세일층 내에 존재하는 일부 절리(암맥의 관입시에 발생한 단층작용에 기인한 것으로 사료됨)에 의하여 절취사면의 중앙하부에서 국부적으로 전도성 평면파괴의 가능성이 다소 예상되므로, 부분적인 암반의 블록거동을 시뮬레이션하기 위하여 한계평형법을 이용한 수치해석(Rock Plane Program) 을 실시하여 안정성을 평가하였다.
