**산업차량용 동력전달 축의  
고장분석 및 신뢰성향상**

두산인프라코어(주) 신뢰성평가센터  
책임연구원 오창선

# EPS Output Shaft

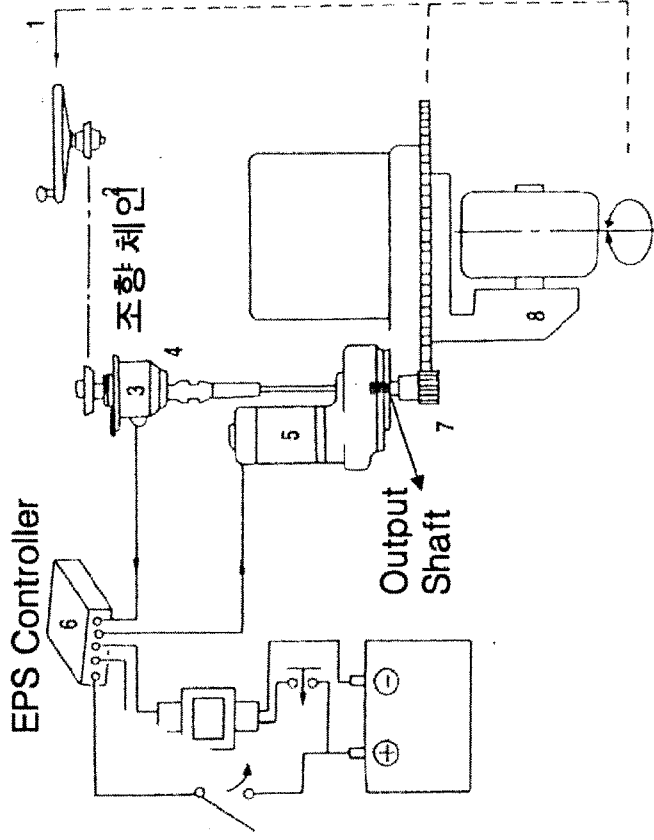
- Electrical Power Steering
  - 조향 휠(1)에 가해지는 조작 토크를 센서(3)에 의해 감지해서 전동 모터(5)를 구동
- Output Shaft
  - 전동 모터의 회전운동을 트랜스퍼(8) 케이스의 조향기어(7)에 전달

- 국산화 개발된 EPS Output Shaft가 PAT시험 100 시간 후 절손

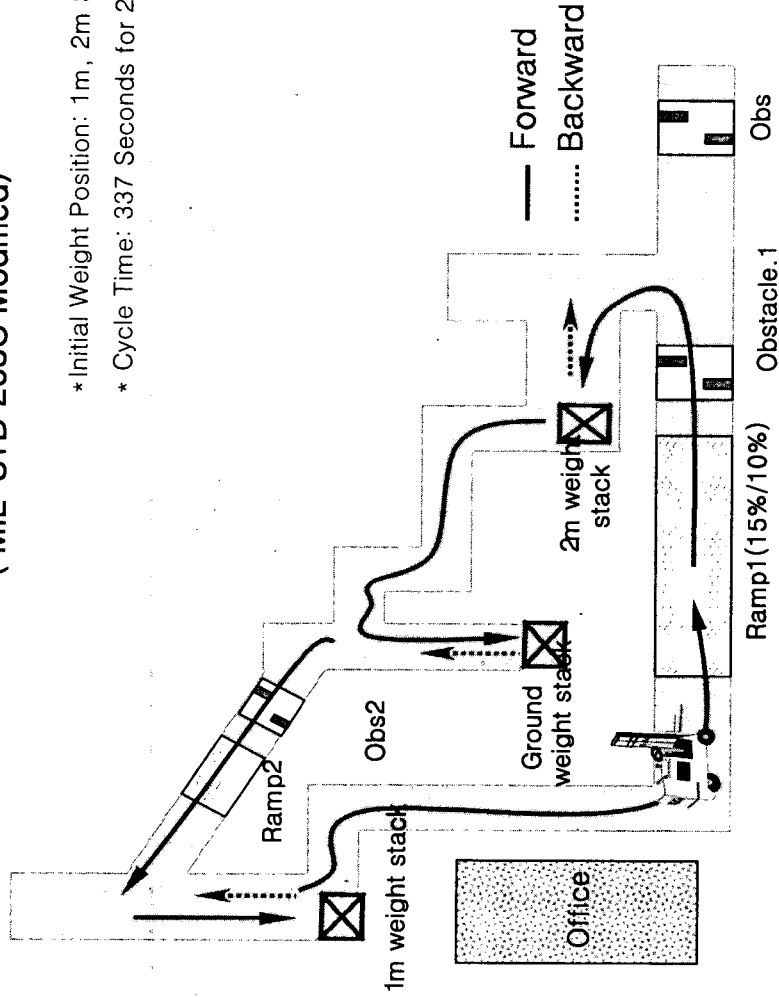
## DHI WORK CYCLE - PAT COURSE ( MIL-STD 268C Modified)

- \* Initial Weight Position: 1m, 2m Stack.
- \* Cycle Time: 337 Seconds for 2 Circuits

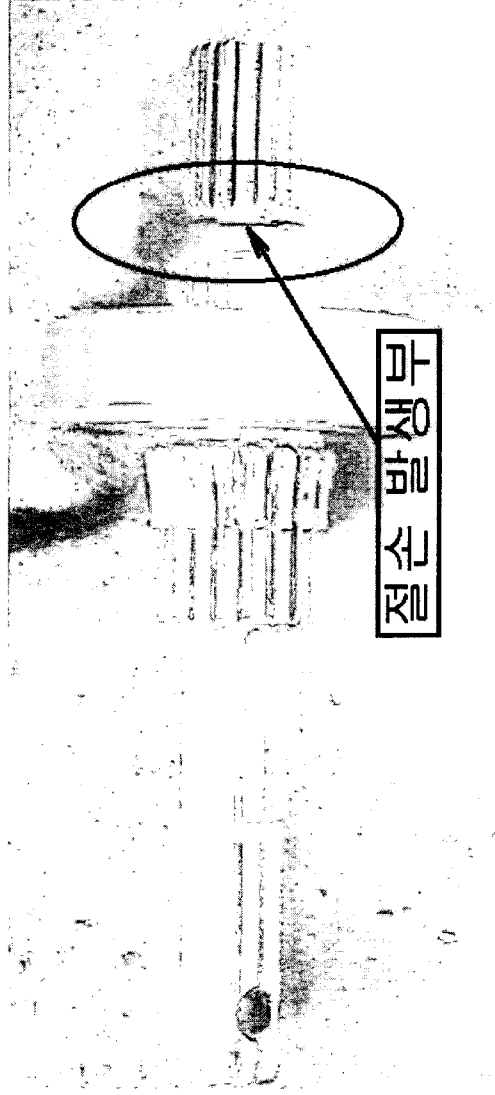
- 절손양상

- 형상적으로 취약한 출력축의 최소 단면적부
- 스플라인 연결 사이의 비틀림 응력이 작용하는 위치

- 결론
  - Output Shaft의 사용조건에 부적합한 열처리사양 및 Spec. 적용
  - 이종소재 적용에 따른 강도 저하
  - 비틀림 응력이 작용하는 스플라인 사이의 형상적으로 취약한 목부에 서 내구수명 부족으로 절손

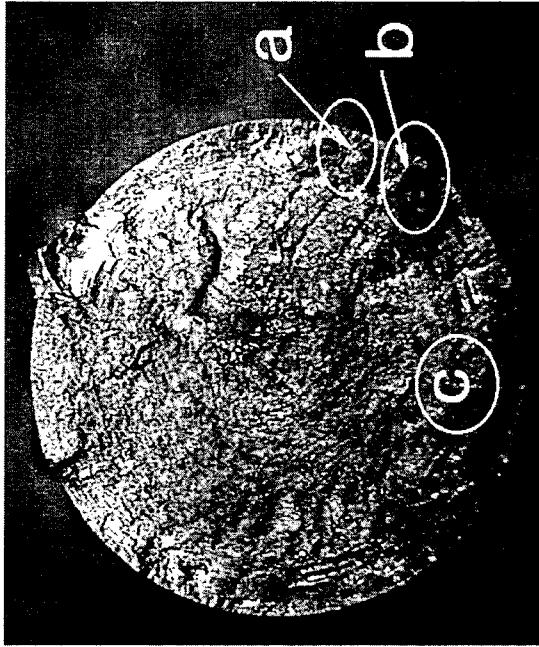
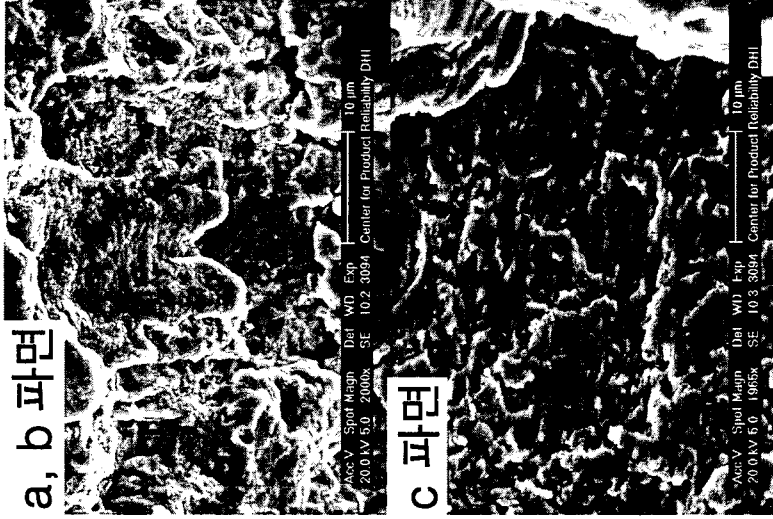
- 파면분석

- 원통레를 따라서 약 1mm 정도의 길이방향 피로균열이 발생
- 나머지 잔여부 일시에 연성파괴

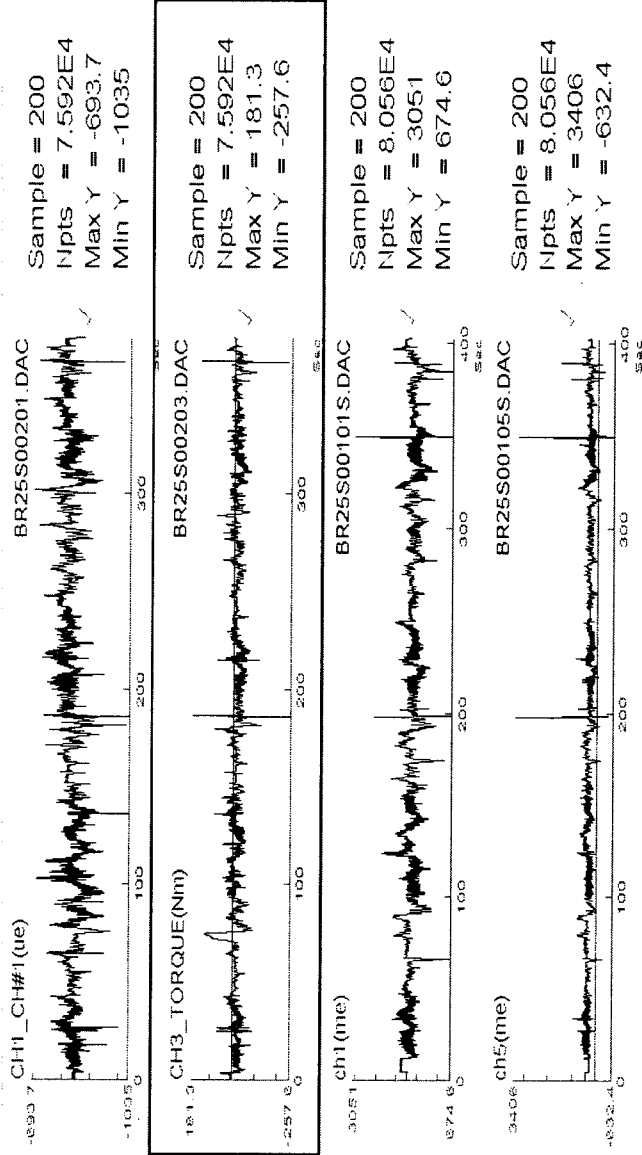
- 실차 작용 토크 측정
  - 절손부에 스트레인 게이지 4개 부착
  - 조향 및 운행 시 토크 변화를 측정

- 정지상태 조향
  - 좌/우로 최대 조향시 스톱퍼에 충돌될 때 높은 Peak 값을 나타냄
    - ☞ 가혹조건
- PAT 주행
  - 최대 조향각까지 조향하는 경우가 많지 않으며, 조향 스피드도 높지 않은 편임 ☞ 통상조건
- 요철 통과
  - 타이어로부터 전달되는 지면에서의 충격에 의하여 조향 휠이 좌우로 요동을 일으키거나 Output Shaft에 전달되는 토크는 작음
- 급역회전
  - 빈도는 많지 않지만 운전자의 조작에 따라서는 높은 토크 발생

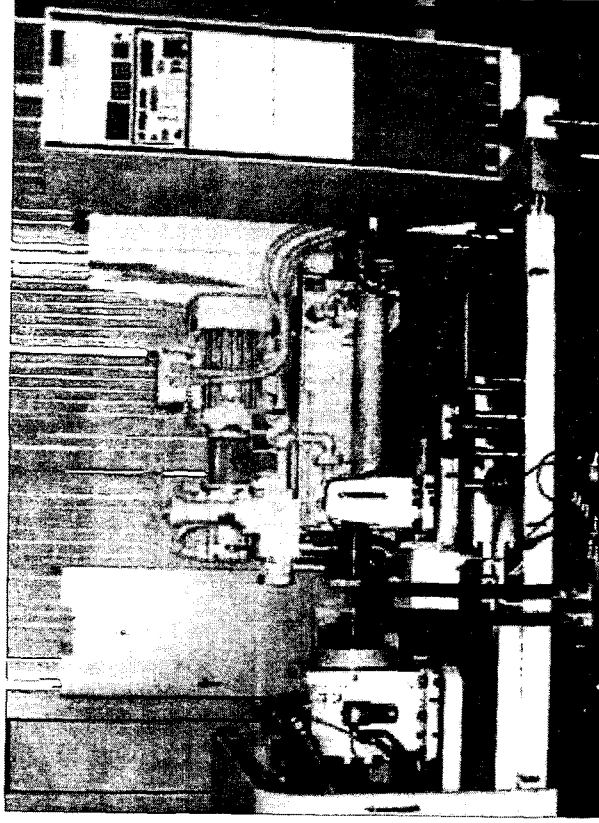
500 kgf·m 비틀림 내구시험기

- 비틀림 파단 토크 측정 시험
  - 제어 모드 : 토크 제어
  - 토크 증가 속도 : 2 kgf·m/sec
- 비틀림 내구시험
  - 제어 모드 : 토크 제어
  - 토크 진폭 : 76.5 kgf·m
  - 주파수 : 1 Hz
  - 파형 : Sine Wave

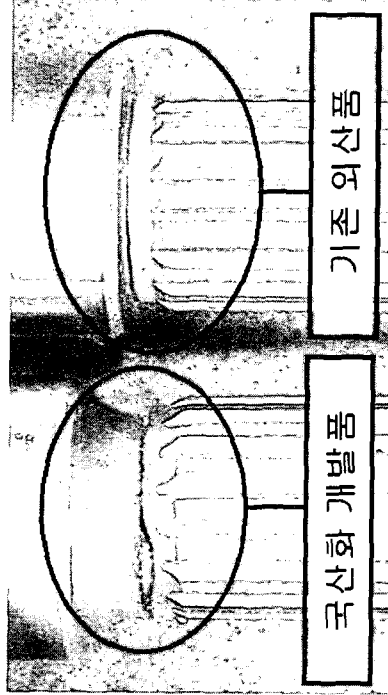
- 비틀림 응력  $\tau = \frac{16T}{\pi d^3}$
- 응력집중계수 고려

기존 외산품	1.5 이상
국산화 개발품	1.2

- 개발품의 경우 재질(열처리)적으로 부족할 면을 형상 개선으로 보완

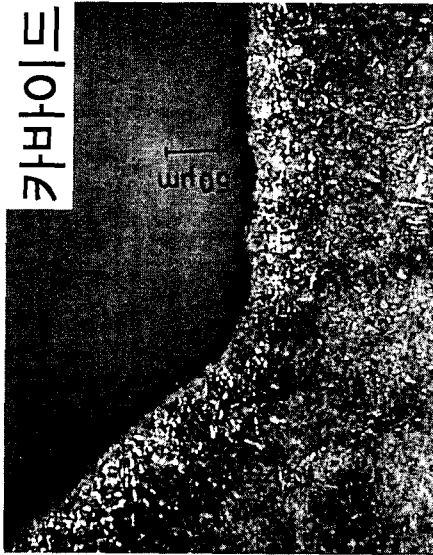
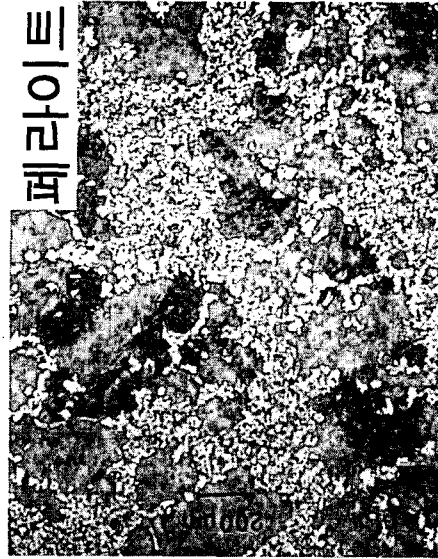
- 열처리품질 문제 개선

- 개발품의 내구수명이 외산품 보다 대폭 향상된 원인
  - ☞ 목부 형상 개선
- M사 2차 시료와 D사 1차 시료의 내구수명 저하 원인
  - ☞ 열처리와 가공 품질 저하

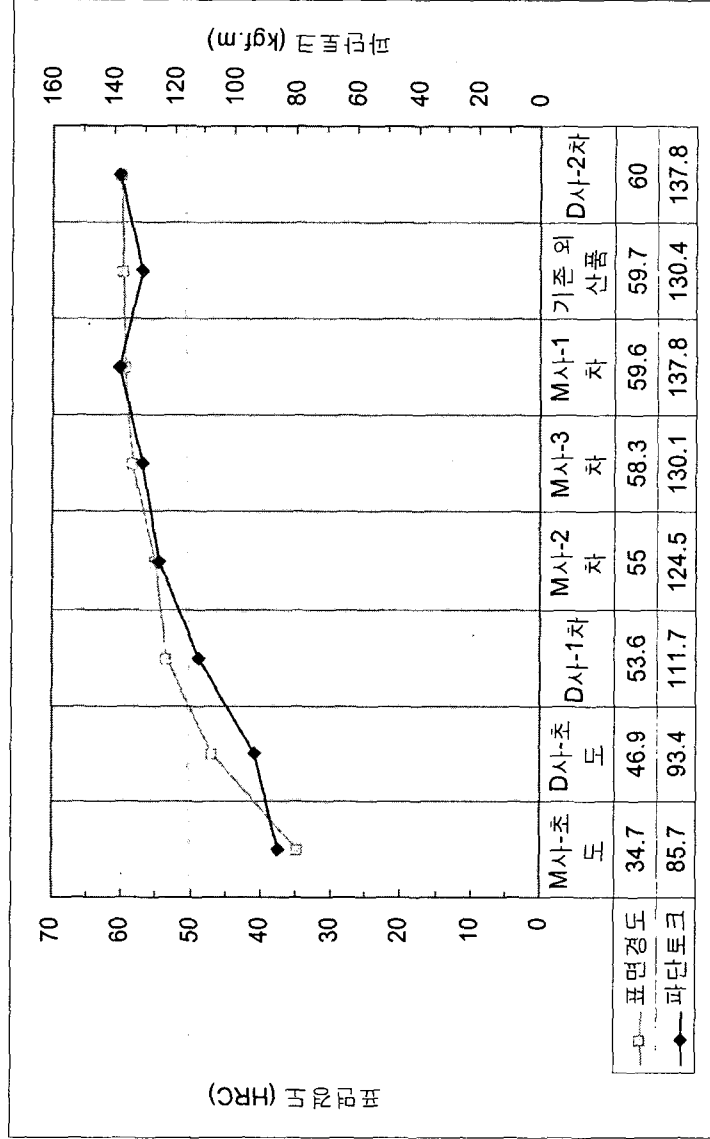
## • 파단 토크와 표면 경도의 관계

- 파단 토크는 표면 경도 증가에 따라 향상되는 경향을 나타냄
- 피로한도(ksi) ≒ 0.5X인장강도(<200 ksi) ≒ 0.5X경도(BHN<400)

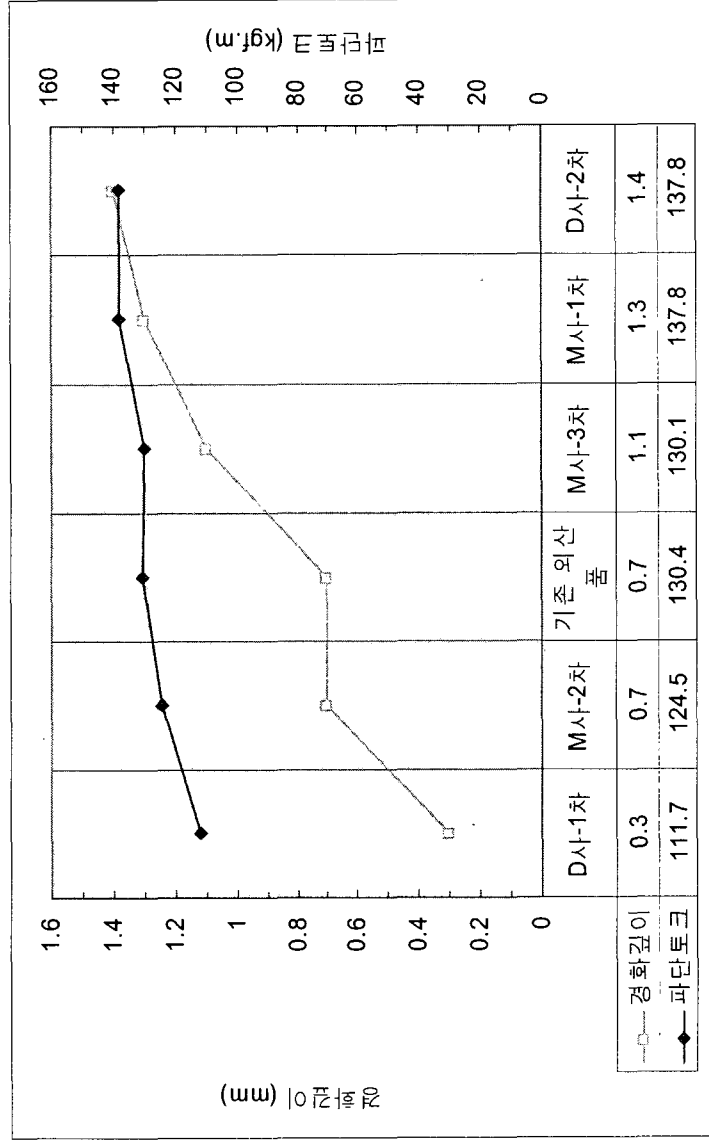
- 파단 토크와 경화 깊이의 관계

- 경화 깊이의 차이에 비해서 파단 토크의 증가 정도는 크지 않음

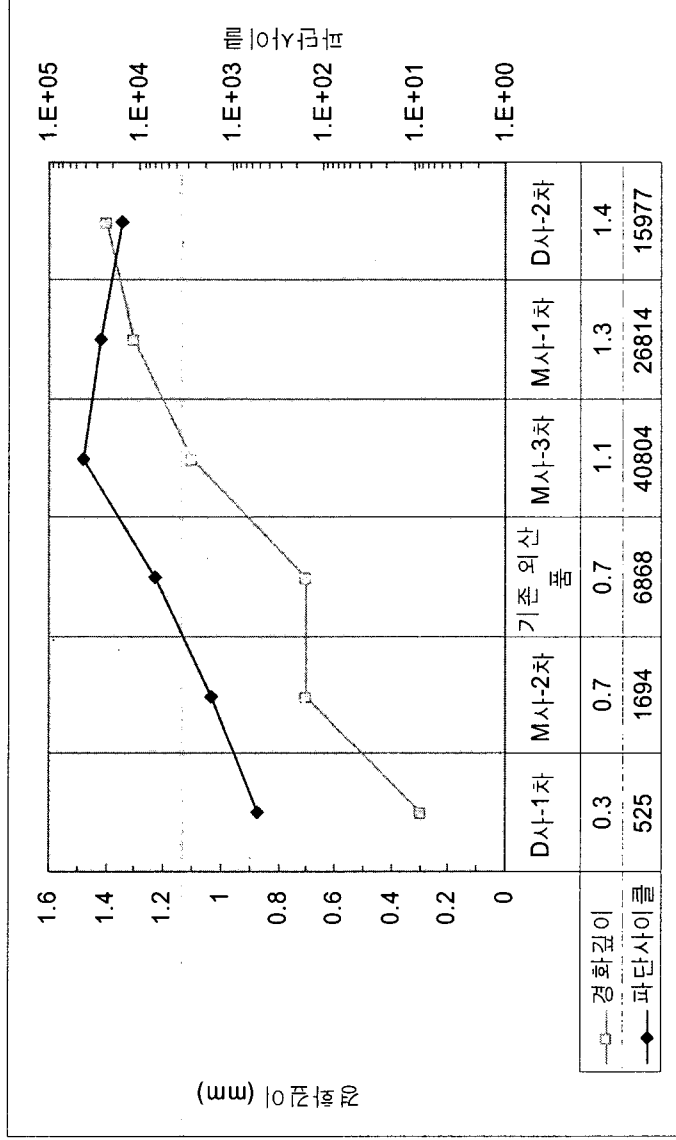
## • 파단 사이클과 경화 깊이의 관계

— 경화 깊이가 증가할수록 파단 사이클이 커지다가 일정 수준에 도달하면 감소하는 경향 → 과도한 경화깊이는 내구수명을 저하시킴

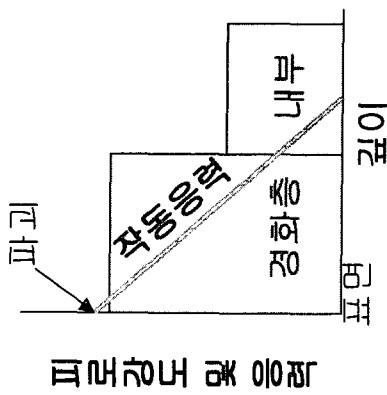
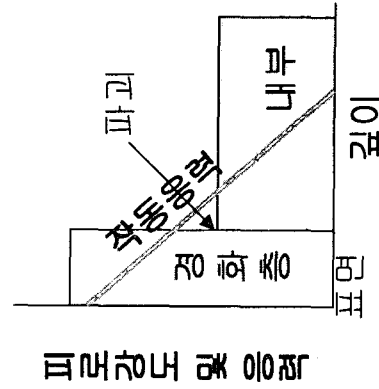
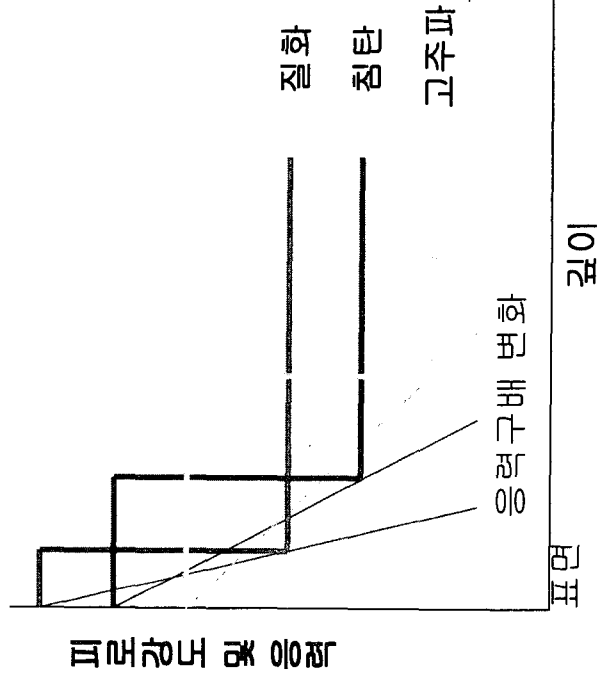
- 강제의 표면경화 종류에 따른 응력분포와 작동응력 (외력+잔류응력)의 관계

(깊은 경화층)

(얇은 경화층)
