지중송전계통에서 배전선 불평형전류 유입에 따른 영향 검토

강지원*, 장태인, 홍동석, 정재균, 윤동수, 윤종건, 김형호
 한국전력 전력연구원, 원광대, 한국전력공사

Analysis of induced voltage of CCPU with unbalanced current from Distribution Line on Underground Transmission Cable System

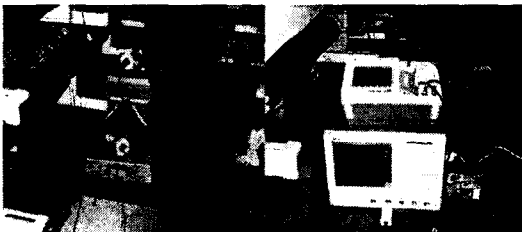
개폐장치 실측시험은 그림 2의 편단접지개소인 J/B #1에서 실시하였으며, 차단기 동작은 수전단인 B S/S를 상시 Open하고, 전원단인 A S/S의 차단기를 On, Off 조작하는 방법으로 시행하였다. 참고적으로 실측시험은 총 6차례에 걸쳐 시행하였으며, 계측기를 이용한 측정 당시의 사진을 그림 3에 나타내었으며, 금번 시험에 사용된 주요 계측장비의 사양으로 전류는 로고스키 코일을 사용하여 30[kA]까지, 전압은 고압 Probe를 사용하여 40[kV]까지 측정 가능하도록 하였다.

(a) 개폐장치 실측 사진

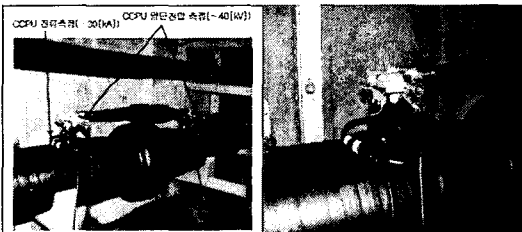
(b) CCPU 양단전압 및 전류 측정장면

그림 3. 개폐장치 실측을 위한 장비 setting 과정
