HVDC 해수귀로용 전극설치 및 운영 개선 방안

이세일, 장재원, 박희웅, 김명원
한국전력공사

The Improvement Plan of Installation and Maintenance of electrode element in KEPCO Hae-Nam HVDC

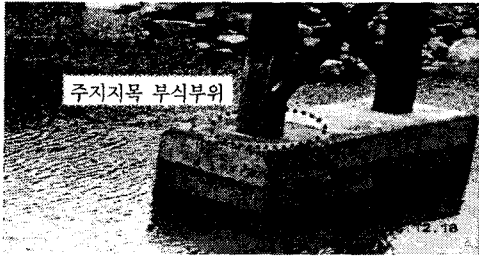
사진 2. 주지지목 부식 사진

건설당시 목재교량을 건설하여 설치편의, 절연협조 및 정상 운전중 점검을 위한 전극설치용 구조물로 운영중이다. 건설공기와 공사편리, 절연성 및 경제적 장점으로 선정한 목재교량은 조수간만 차에 의한 수중교각의 흡습반복으로 심각한 부식이 진행되어 유지보수비용이 증가하고 있다. 따라서 전극설치 목적에 적합한 신규구조물의 건설이 시급하지만 작업기간의 제한(연간 휴전기간 약 7일)으로 현재까지 보수도 불가하였다.

Anode 반응으로 전자를 방출 및 산화반응에 의한 부식과 부산물로 염소가 발생- $2Cl^- \rightarrow Cl_2(g) + 2e^-$ 하며 Cathode 반응으로 환원반응에 의한 부산물로 수소가 발생 - $2H_2O + 2e^- \rightarrow 2OH^- + H_2(g)$ 되며 혼합반응으로 $Cl_2 + 2NaOH \rightarrow NaOCl + NaCl + H_2O$ 로 반응하며 생성물인 염소(Cl_2), 차아염소산나트륨($NaOCl$) 및 수소(H_2) 에 의한 산성부식이 발생 목재교각의 부식이 촉진되고 있다.

전극 설치용 목교의 대체 구조물중 수중작업보다는 육상제착후 설치 가능한 구조물의 철근배근, 크레인 이용 설치 방법, 구조예산, 안전도등을 검토한 결과 Y형 콘크리트 구조물로

결정하였다. 전극용 구조물 설치 장소가 방파제로 축조한 해수 pool 내부 이므로 해류 이동, 유수, 파력 등의 영향이 없으므로 자중으로 수중상태 유지가 가능하다. 또한 전극반응에 의한 염소 발생시 콘크리트 구조물의 경우 콘크리트 표면 부식, 균열 등을 촉진하나 농도가 4% 미만이며, 확산속도가 빨라 영향 미비하며, 1 Pole 운전 기간이 연간 8일 미만 이므로 생성물질인 염소 및 수소에 의한 산도상승으로 주변 구조물 부식영향이 적어 현 목재교각을 대체할 전극설치 목적에 부합한 구조물이며 2m이상 뿔 침적 여부를 주기적으로 확인하여 준설 시행시 효율적이다.

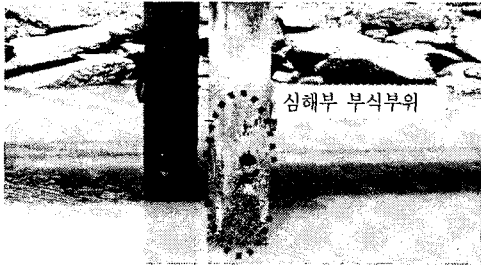
사진 3. 심해부 교각부식 사진

목교가 수중의 전극 까지 연결되는 전선지지와 전극 점검 목적임을 감안하면 비용 부담이 많은 과다 시설물이며, 주기적으로 부식 교각을 점검 하지만 심해 부식 교각의 경우 유지보수 불가로 도괴 위험상존하고 있다. 매 연차 점검시 전극을 인양하여 무게 측정 및 외관 점검을 시행하고 있지만 인양시 충격 등으로 전선의 절단 및 전극 파손 등이 발생하고 있다.
